CLASE DE DOCUMENTO: Informe Final de Interventoría	CODIGO:	FECHA:
REVISION Y ESTADO DE INFORMES.	INFMES-345-FIN-00	04-2017

INTERVENTORÍA TÉCNICA, ADMINISTRATIVA, OPERATIVA, AMBIENTAL, SOCIAL Y FINANCIERA PARA LAS OBRAS DE LA CONSTRUCCIÓN DEL PROYECTO FARO MIRADOR SOBRE EL RÍO MAGDALENA EN EL MUNICIPIO DE PUERTO TRIUNFO, DEPARTAMENTO DE ANTIOQUIA.

**INFORME FINAL
INFMES-345-FIN-00**

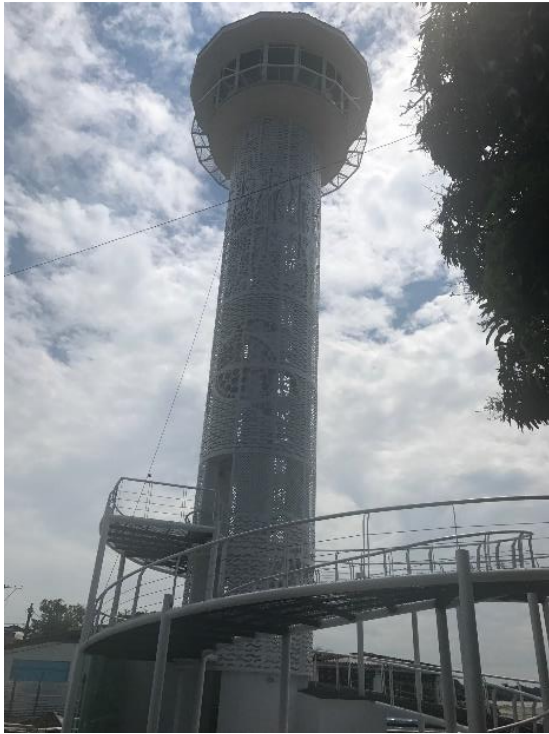
Foto 1: Vista general del faro y rampa de acceso

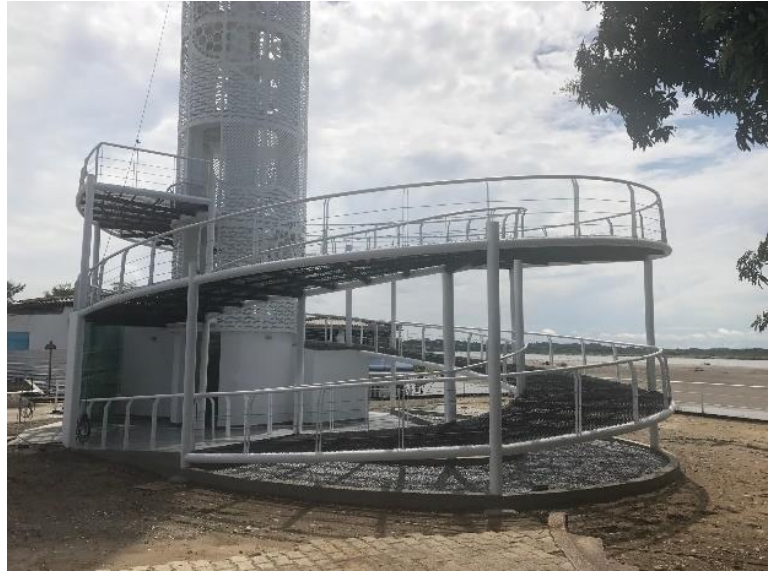
Foto 2: Rampa de acceso en estructura metálica

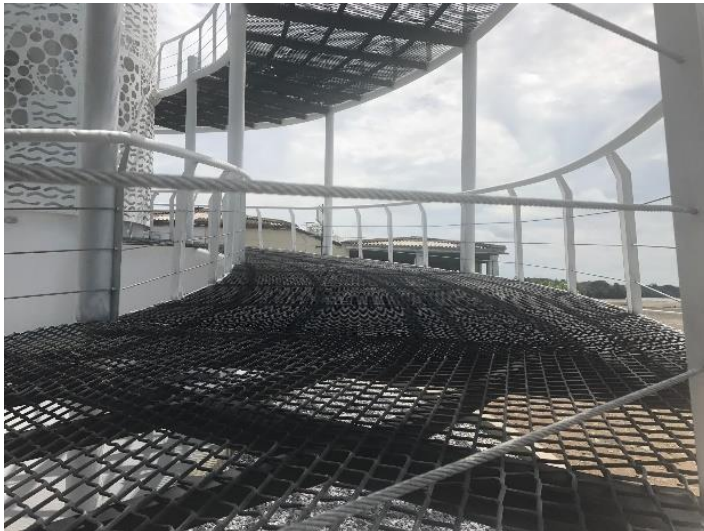
Foto 3: Vista general de la rampa de acceso

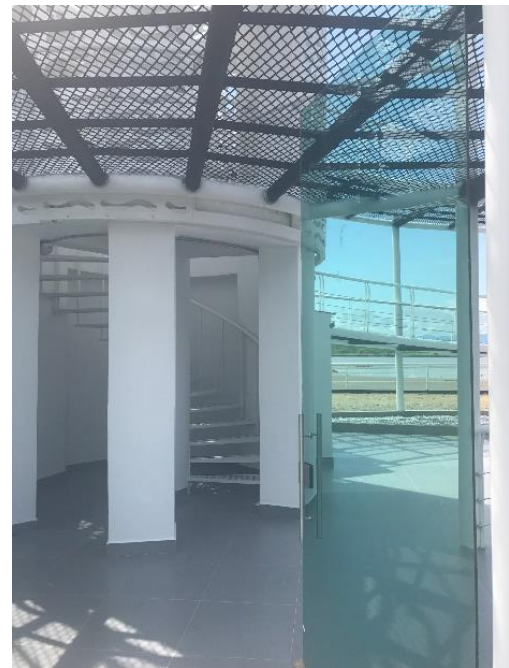
Foto 4: Acceso al faro por medio de peldaños de escalera metálica

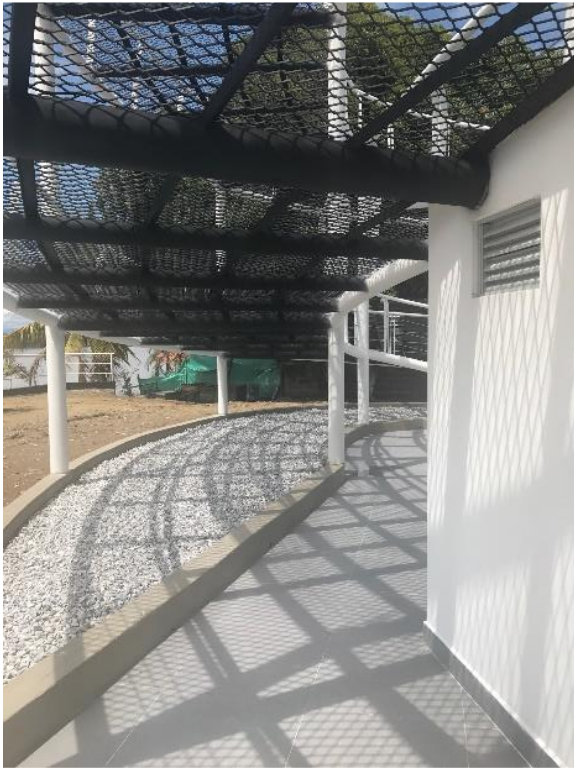
Foto 5: Parte inferior rampa de acceso relleno en gravilla.

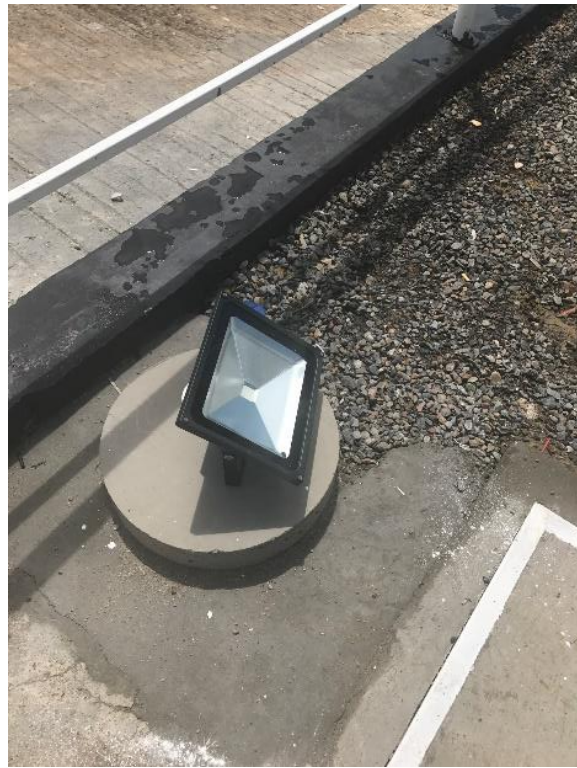
Foto 6: reflector iluminación exterior en luces de colores

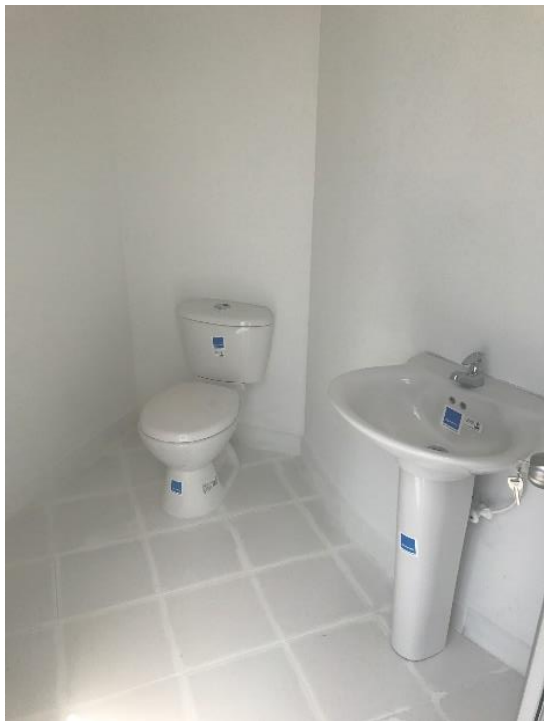
Foto 7: Baño para mujeres

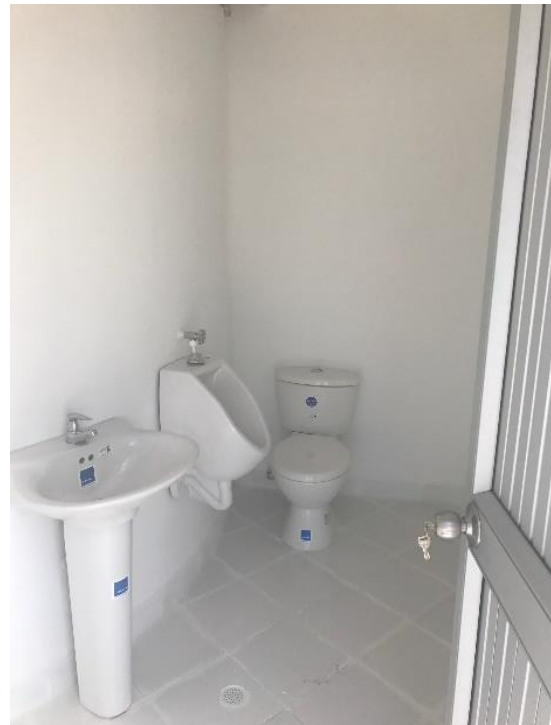
Foto 8: Baño para hombres

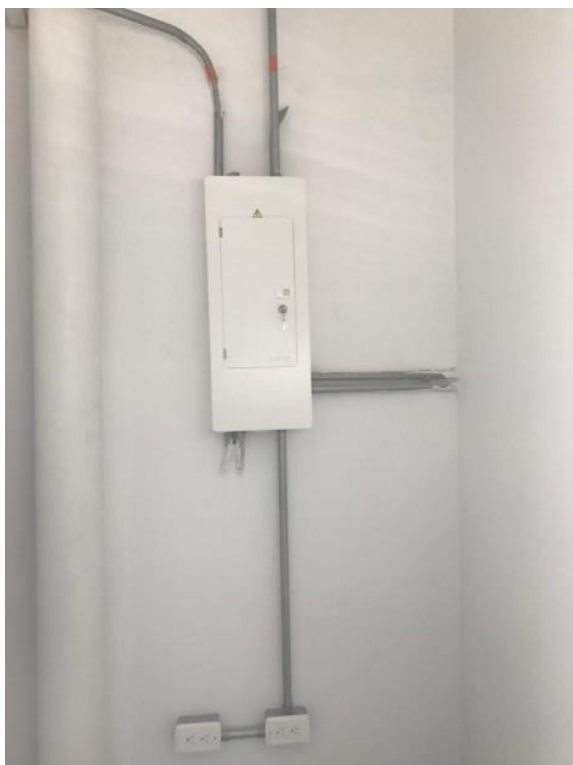
Foto 9: Tablero de control de instalaciones eléctricas

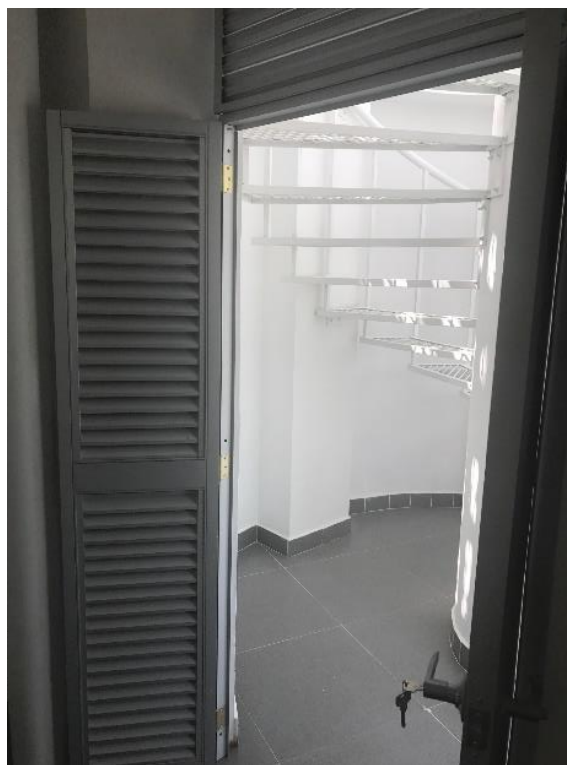
Foto 10: Puertas de acceso a cuarto eléctrico

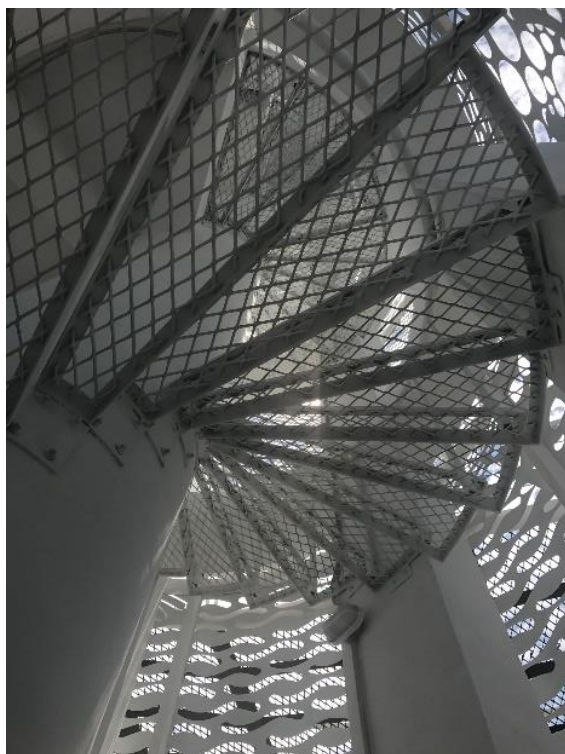
Foto 11: Vista general peldaños de escalera

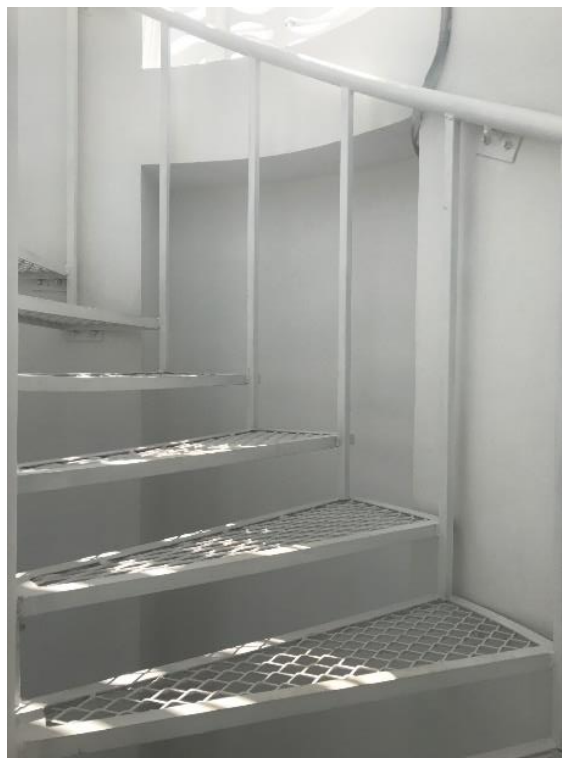
Foto 12: Peldaños de escalera

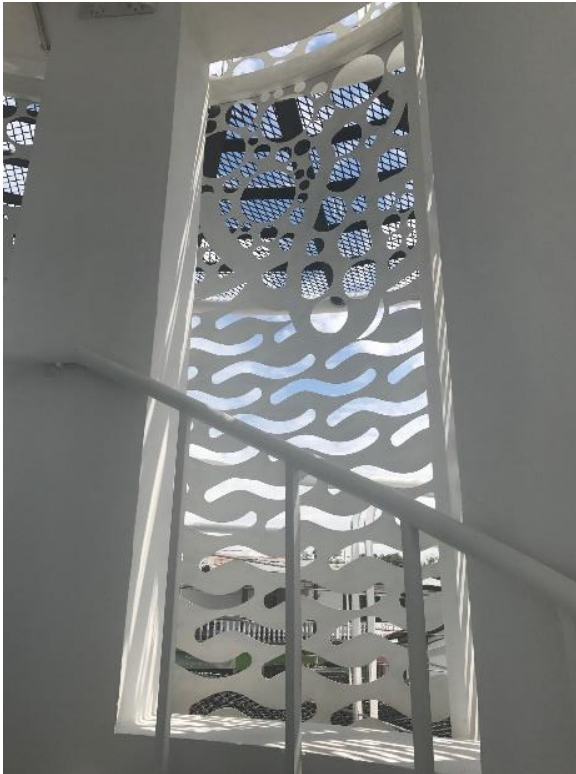
Foto 13: textura de lámina perforada de fachada

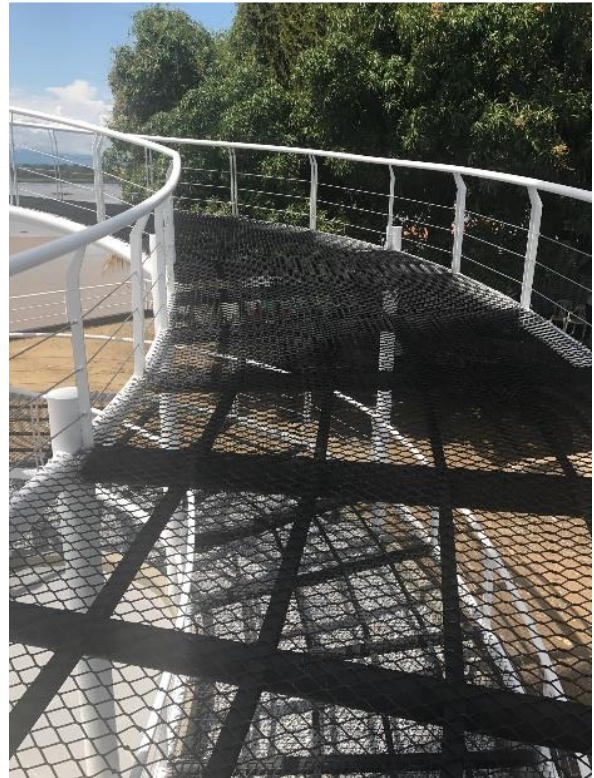
Foto 14: Rampa de acceso en estructura metálica

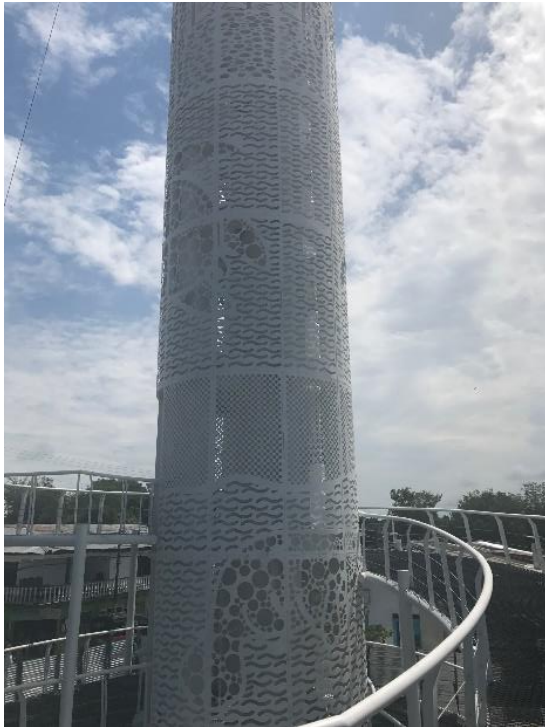
Foto 15: Vista general de la fachada en lámina perforada

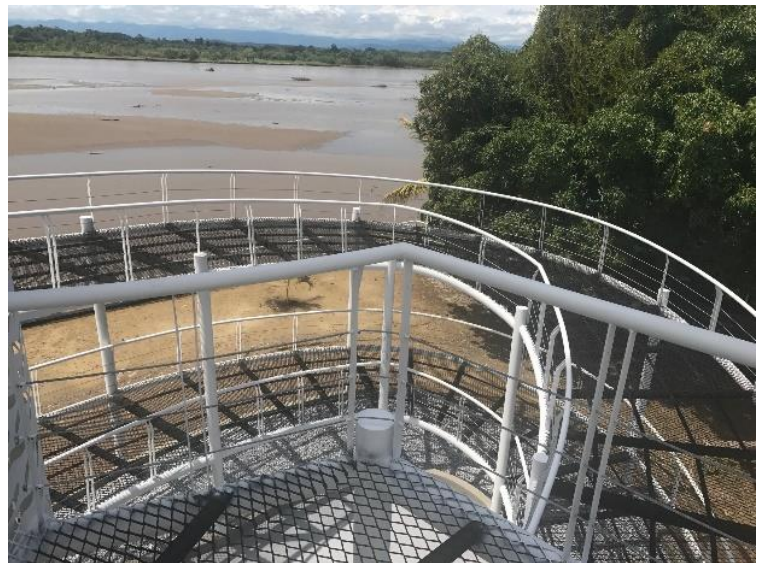
Foto 16: Baranda metálica de protección

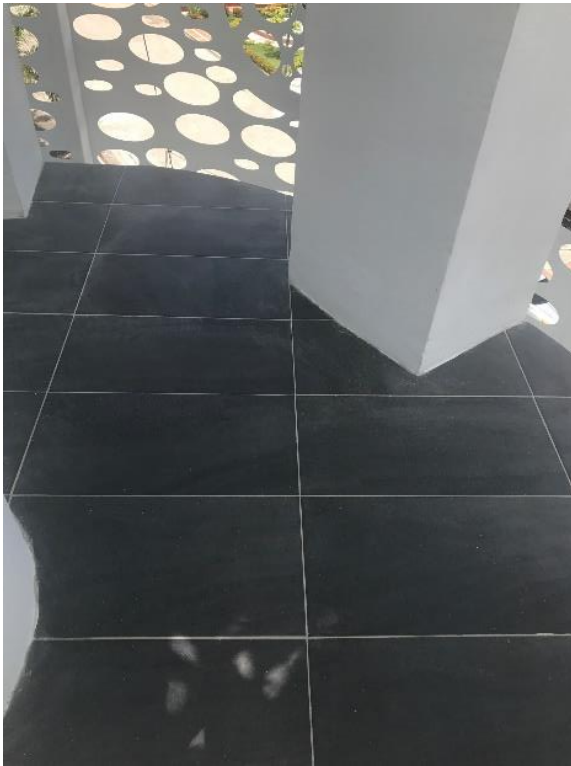
Foto 17: Acabado de piso acceso al faro.

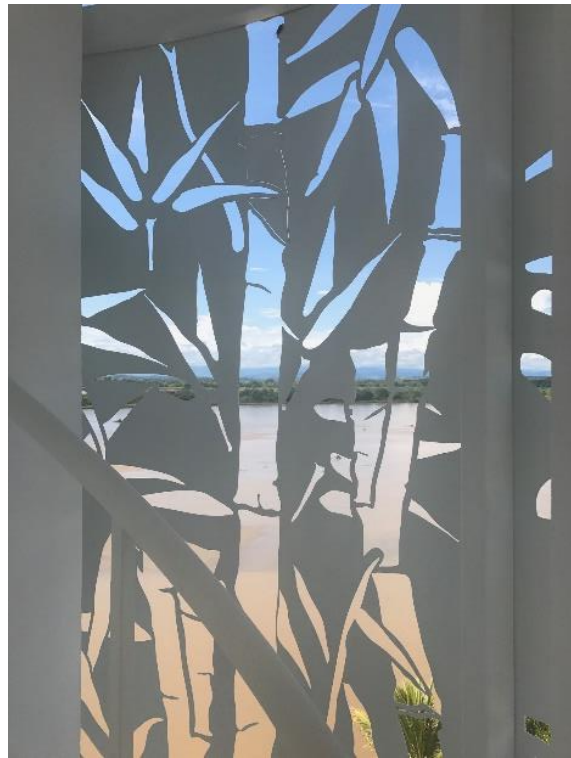
Foto 18: textura de lámina perforada de fachada

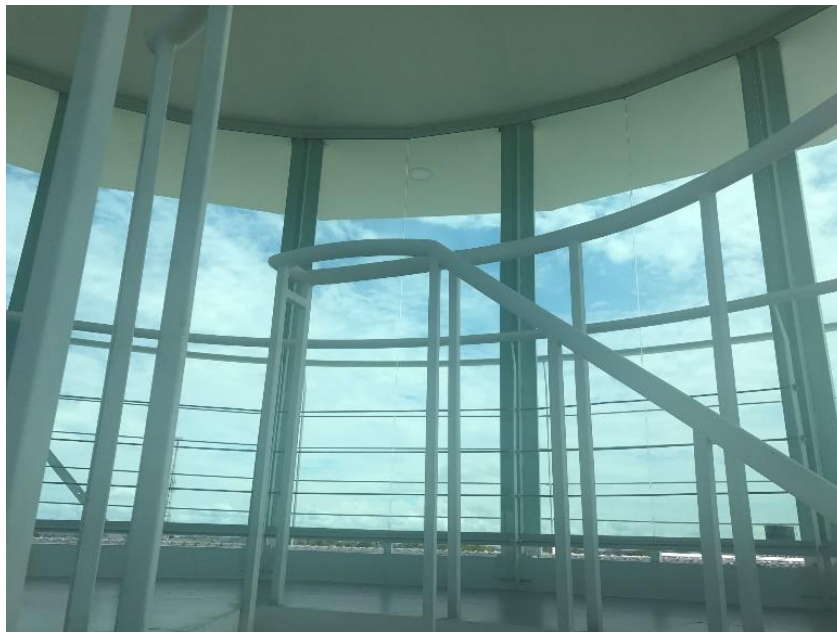
Foto 19: Vidrio de protección mirador.

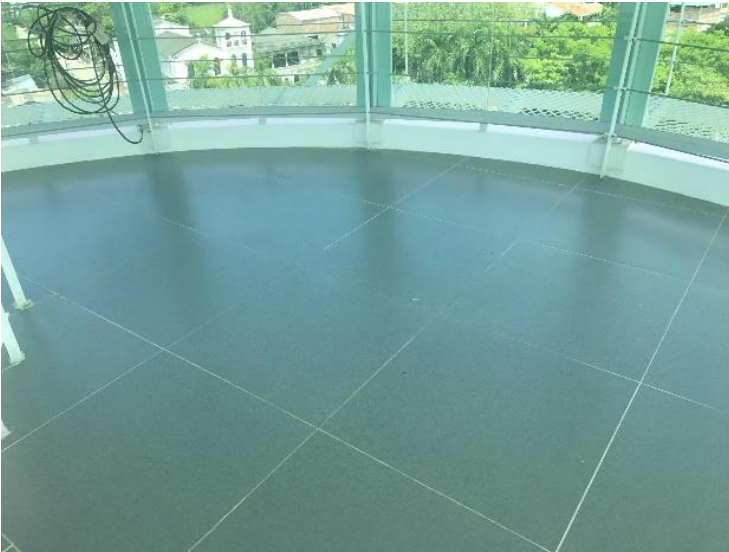
Foto 20: Acabado de piso en mirador

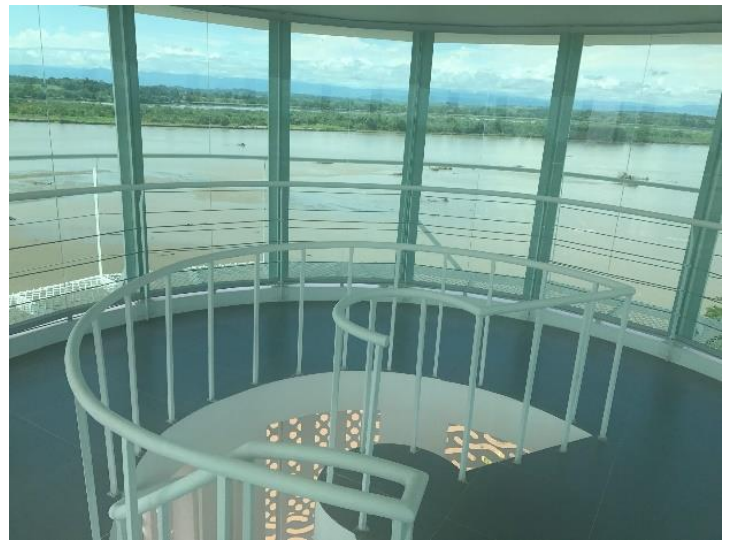
Foto 21: Baranda de protección escaleras de acceso a mirador. Vista panorámica del Río Magdalena

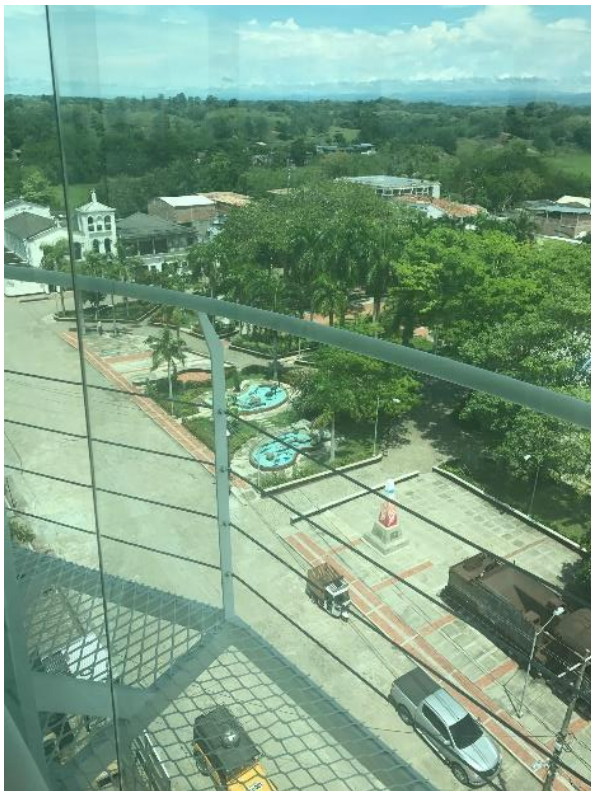
Foto 22: Vista panorámica desde el Mirador. Pasarela para mantenimiento

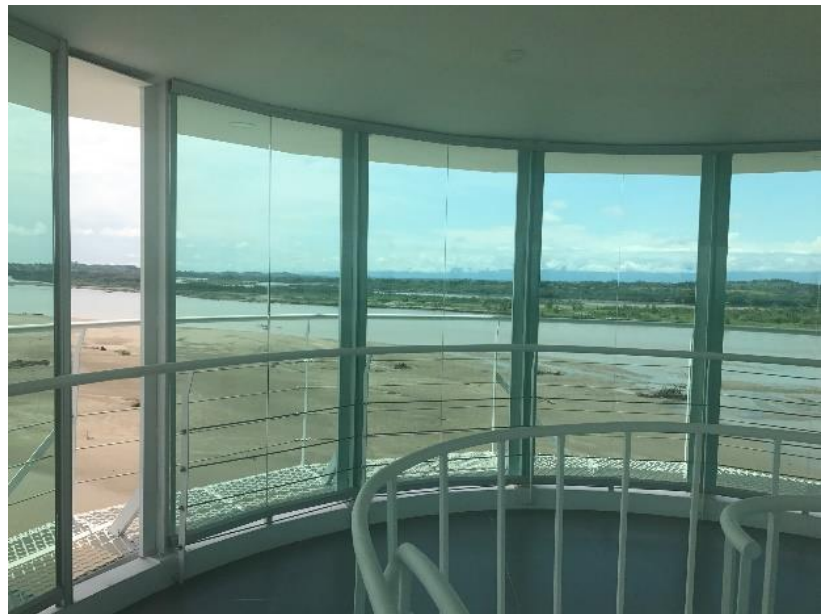
Foto 23: Vista panorámica del Río Magdalena

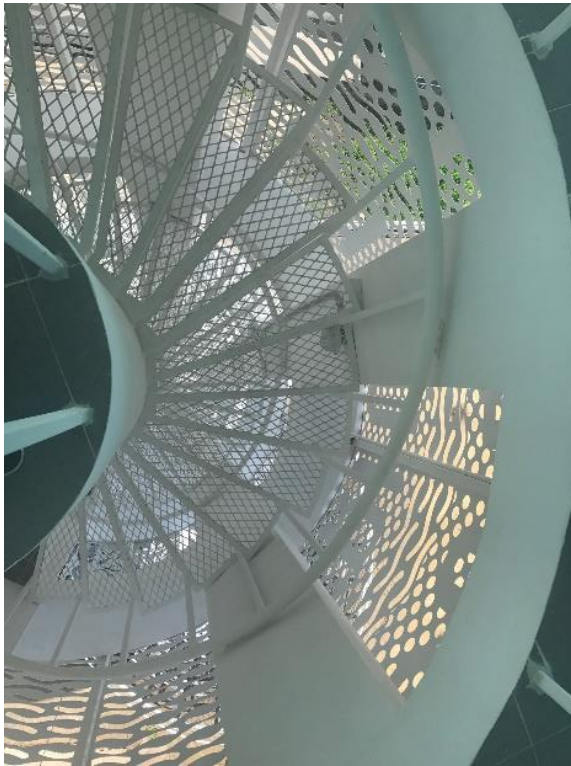
Foto 24: Vista inferior peldaños de escalera de acceso a mirador

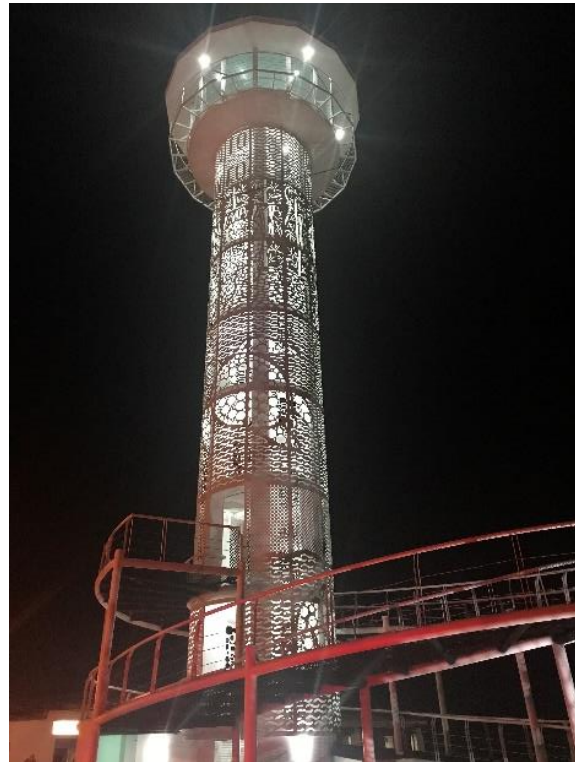
Foto 25: Iluminación faro mirador.

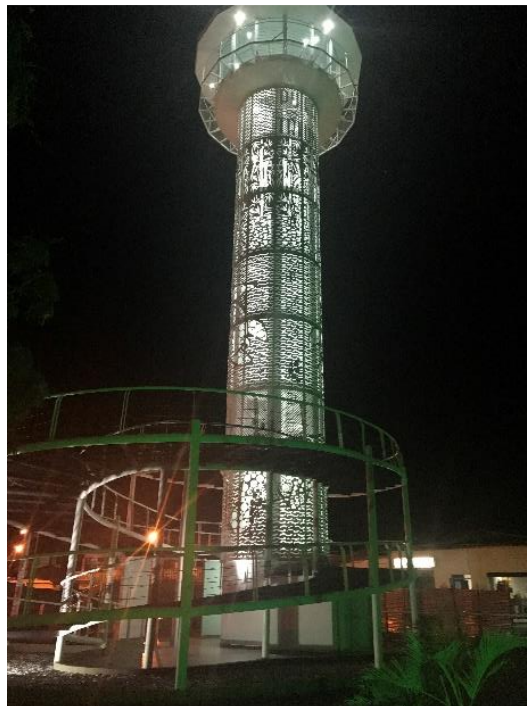
Foto 26: Iluminación faro mirador.

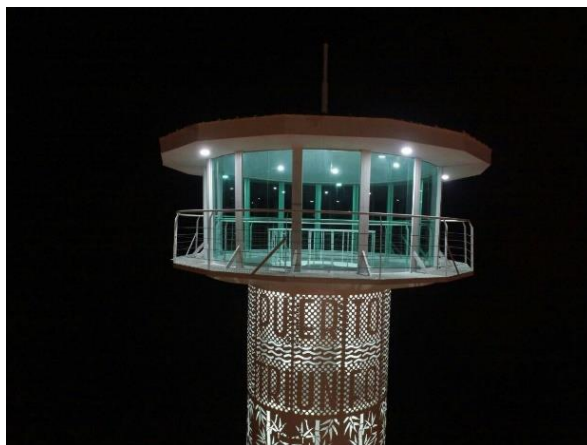
Foto 27: Iluminación faro mirador. Se observa la textura de la lámina perforada

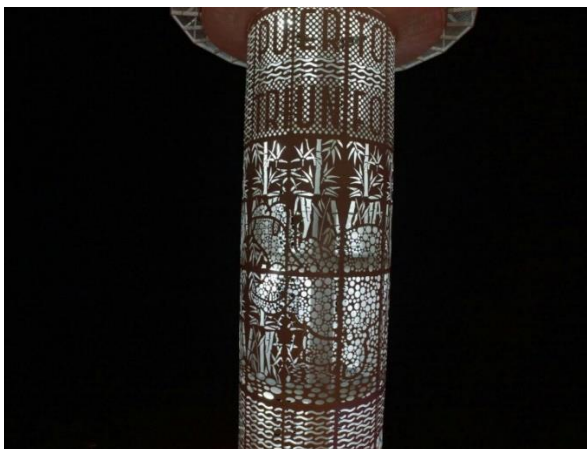
Foto 28: Iluminación faro mirador. Se observa la textura de la lámina perforada

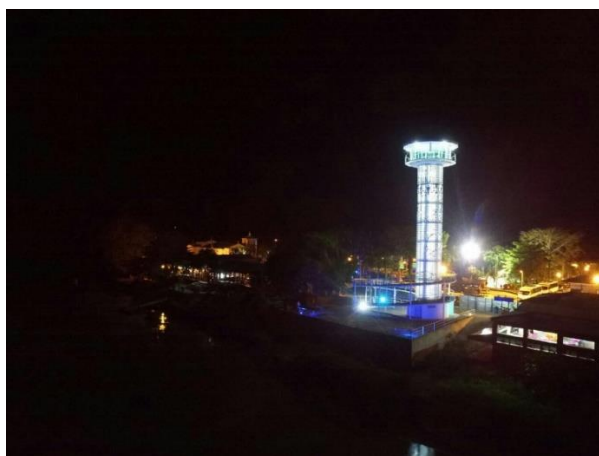
Foto 29: Vista general del faro iluminado
