**INTERVENTORÍA TÉCNICA, ADMINISTRATIVA, OPERATIVA, AMBIENTAL, SOCIAL Y FINANCIERA PARA LAS OBRAS DE LA CONSTRUCCIÓN DEL PROYECTO FARO MIRADOR SOBRE EL RÍO MAGDALENA EN EL MUNICIPIO DE PUERTO TRIUNFO, DEPARTAMENTO DE ANTIOQUIA.**

**INFORME MENSUAL DE INTERVENTORIA No 5.**

**INFMES No. 005-345-2016.**

**Puerto Triunfo, 30 de Abril de 2016.**

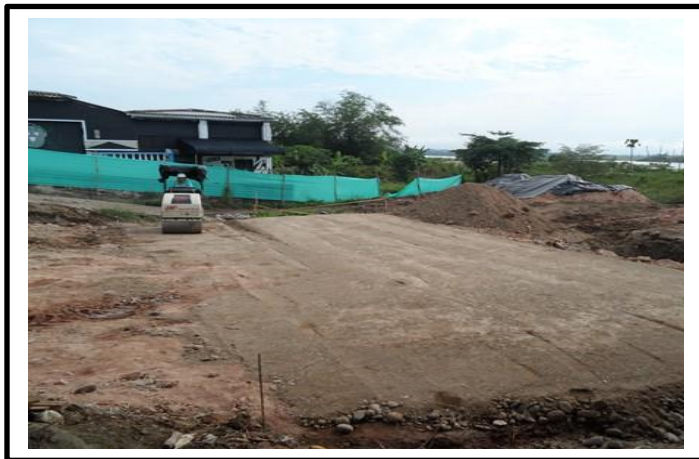
Se realizaron nuevos ensayos por el laboratorio Ingeoservices, cuyos resultados arrojan un material que no corresponde a sub base granular. ( $d_{max} < 2$ ).

**Material granular 01-04-2016:**

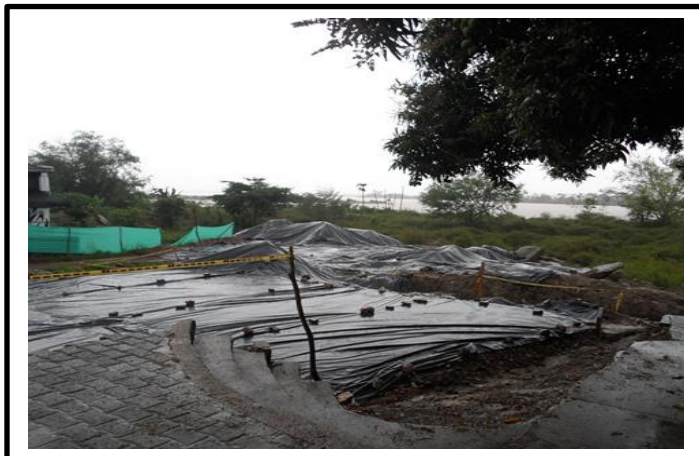
Hubo lluvia fuerte que corroboró las sugerencias de interventoría y que causó daños al relleno, motivo por el cual fue necesario levantar el material.

**Lluvias 02-04-2016:**

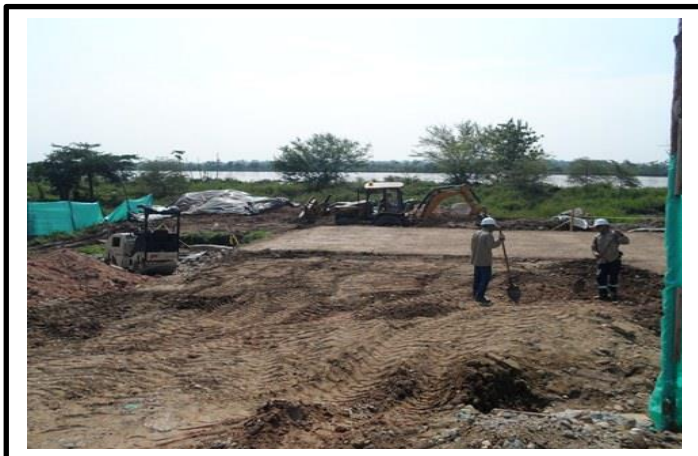
El constructor continúa el lleno en capas de 50 cm en material granular, seguidas de 25 cm en material “*Arena arcillosa*”. Hasta acabar el lleno en la nivelación a N+0,0.

**Ejecución llenos, material granular 5-04-2016:**

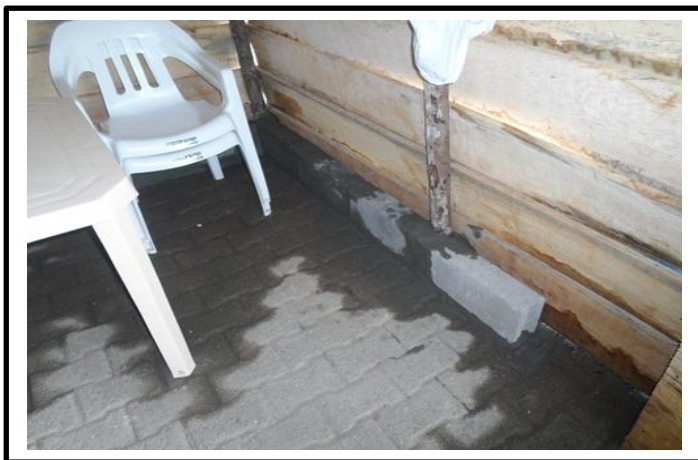
- Las estructuras son de madera de pino y las paredes en madera. El techo de lámina de zinc ondulado. Estantería y tarimas de madera. Piso de suelo existente en adoquín.
- Las dimensiones de la bodega son tales que se disponga del espacio necesario para almacenar cemento, madera, hierro, cañería, material eléctrico, cerrajería, etc., Área aproximada 42 metros cuadrados.

El contratista instaló en la oficina del Ing. residente y en la oficina del supervisor mobiliario y equipo de oficina que consiste en una mesa tipo Rimax sin gaveta y silla Rimax, no hay mesa de dibujo con su banco en la oficina del supervisor, y planeras solo existen en la oficina del residente de obra. Existe una mesa de madera para la impresora en la oficina del supervisor pues la mesa Rimax no es lo suficientemente estable al ejecutar las impresiones.

**Adecuaciones campamento, 09-04-2016:**

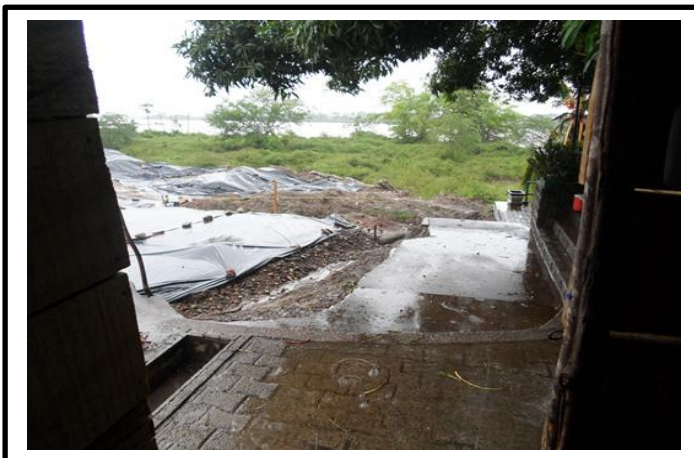
**Comienzan épocas de fuertes lluvias, 12-04-2016:**

**Desde 12-04-2016 no hay ejecución de obra.**

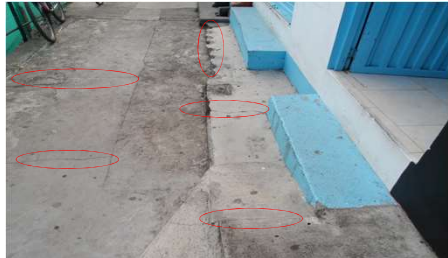
NÚMERO	LOCALIZACIÓN	ELEMENTO (Mueble/Techo/Piso/Pared/ Cielorastos)	OBSERVACIONES	REGISTRO FOTOGRÁFICO
1	FACHADA	ANDEN	TANTO EL ANDEN COMO LOS ESCALONES ANTES DE INGRESAR AL ESTABLECIMIENTO SE ENCUENTRAN CON FISURAS SECTORIZADAS, EN LA ESTADO Y CON UASENCIA DE MATERIAL.

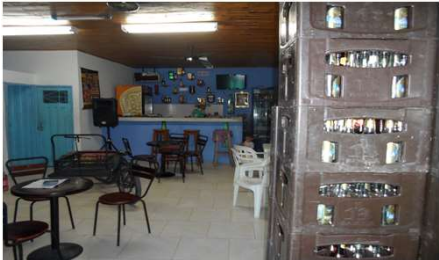
2	INTERIOR	PISO, MUROS Y CIELO RAZO.	PISO EN BALDOSIN EN BUEN ESTADO, MUROS EN MAMPOSTERIA Y CERAMICA EN ALGUNOS SECTORES Y CIELO RASO EN MADERA EN BUEN ESTADO.

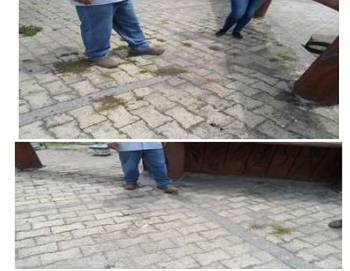
KIOSCO 3	PISO	SE ENCUENTRA EN MALESTADO Y CON HUNDIMIENTO
