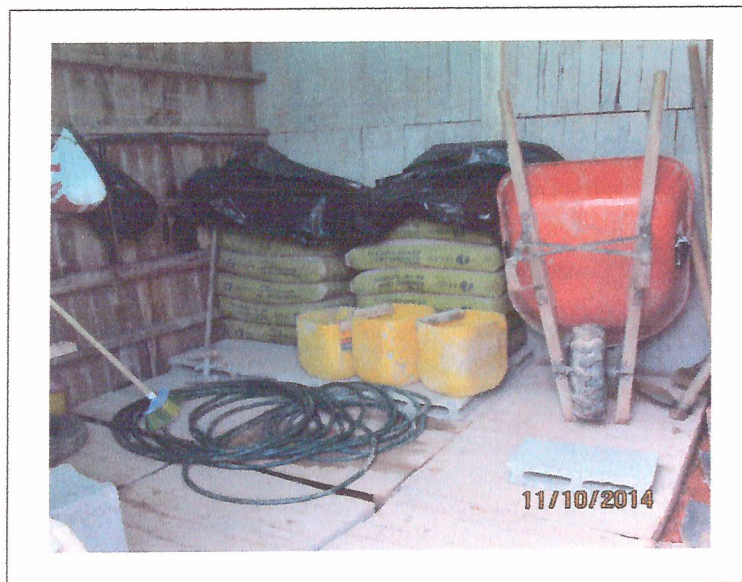
El material que ha ingresado a la obra se ha demarcado, señalizando y protegido con plástico.

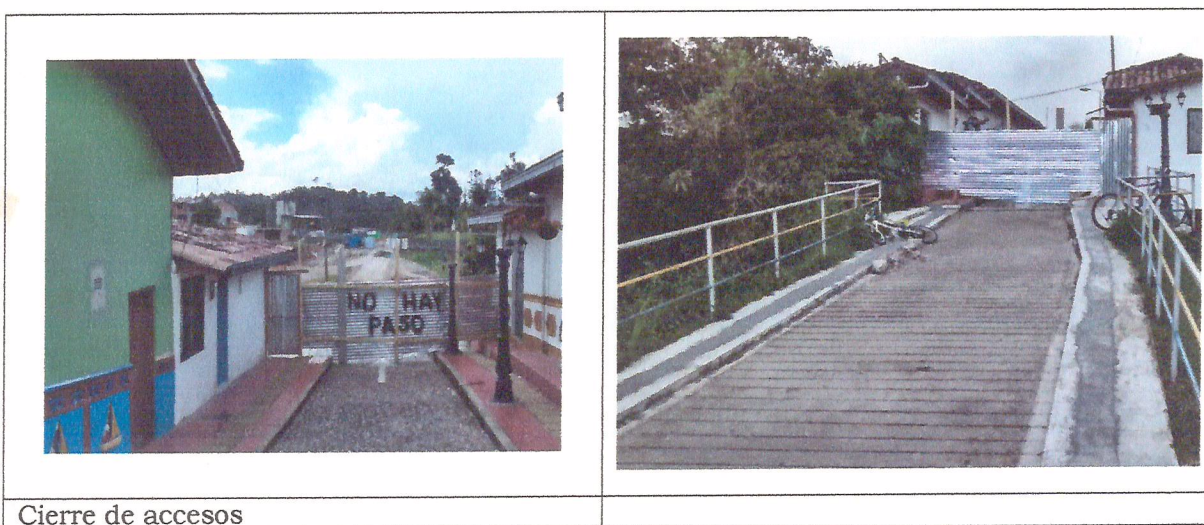
Se realizó el cierre total del parqueadero, de acuerdo a permiso entregado por la alcaldía
Anexo 11
