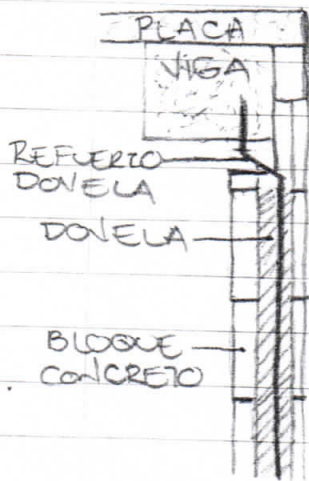
PARA LA MAMPOSTERÍA DEL EJE SA1 A SA3 EL REFUERZO DE LA DOVELA DEBE ANCLARSE A LA VIGA. POR TAL RAZÓN, DEBE FIGURARSE COMO SE MUESTRA EN EL DIBUJO SEGÚN RECOMENDACIÓN DE LA INTERVENTORIA.

SE MODIFICA EL ANCLAJE DE LAS DOVELAS EN LA MAMPOSTERÍA DEL EJE SA1 A SA3, PROPUESTO EN LA ANOTACIÓN 015.

AHORA SE HACE ANCLAJE AL FRENTE DE LA VIGA DE 12CM Y SE TRASLAPAN 58CM MAS LA LONGITUD X QUE ESTÁ POR DEFINIR EN OBRA.
