020 20-NOV-16

CONSORCIO FAWCETT-ASIGNIA

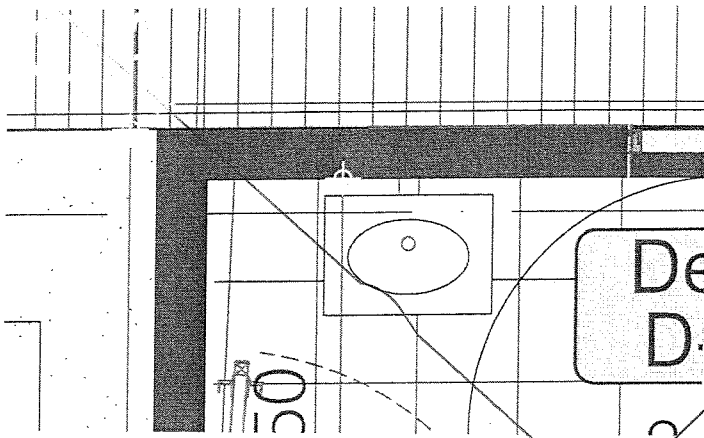
SE MODIFICA LA UBICACIÓN DEL SANITARIO EN EL BAZO DE LA ENFERMERÍA PORQUE DONDE SE ENCUENTRA ORIGINALMENTE QUEDA SOBRE UNA VIGA EN ACUERDO CON LA INTERVENTORIA, EL SANITARIO VA A UBICARSE JUNTO AL FRENTE, HACIENDO UN ESPESO DEL ACTUAL.

ACTUAL

MODIFICACIÓN
