INFORME FINAL DE INTERVENTORIA**PROYECTO**

“REALIZAR LA CONSTRUCCIÓN DE LOS SENDEROS TURÍSTICOS DE LETICIA EN EL DEPARTAMENTO DE AMAZONAS”.

INFORME FINAL	INTERVENTORIA
PERIODO:	DE: 03/11/2015 A: 15/12/2016
CONTRATISTA DE OBRA:	CONSORCIO SENDEROS LETICIA 2015
CONTRATO DE OBRA No:	FNT-197-2015
CONTRATISTA INTERVENTORIA:	CONSORCIO INTERVENTORES LETICIA
CONTRATO DE INTERVENTORIA No.	FNT-196-2015

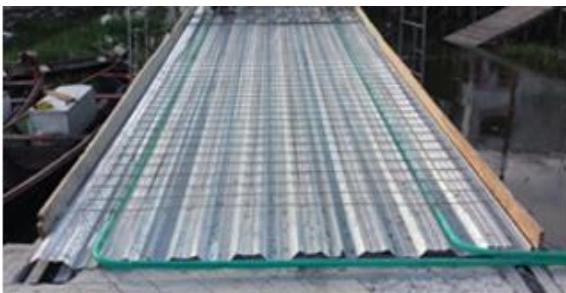
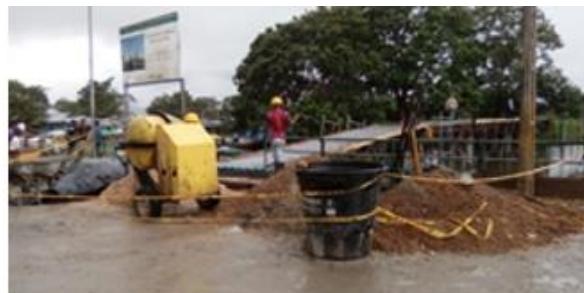
Fotografías 1 y 2. Steel deck que conforma la formaleta de la estructura metálica para fundida de la placa en concreto

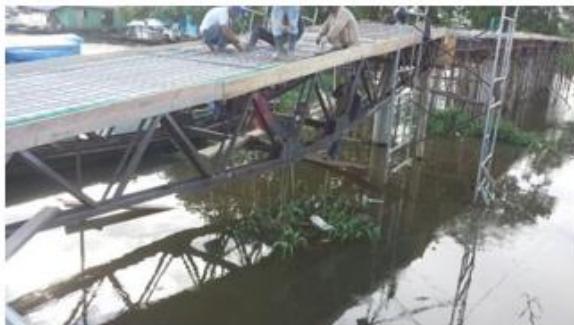
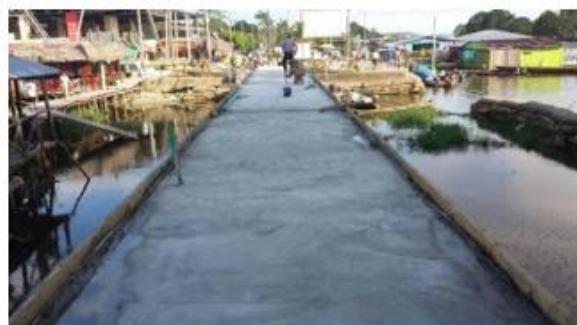
Fotografías 3 y 4. Fundida de la primera sección de placa – amarre de hierro para la placa

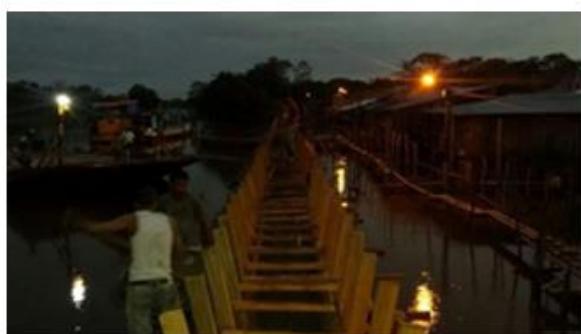
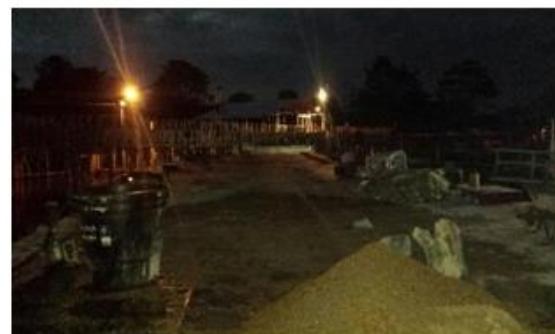
Fotografías 5 y 6. Avance en trabajos nocturnos

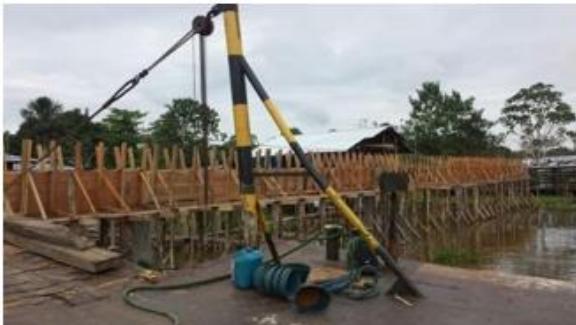
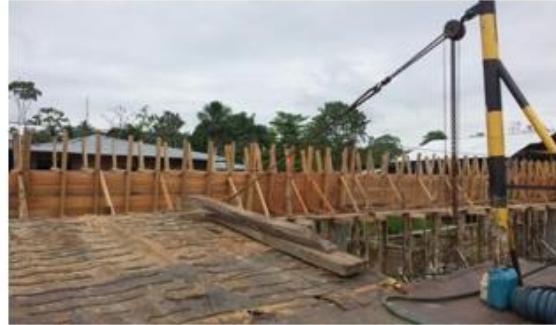
Fotografías 9, 10,11 y 12. Armada y tundida de viga, tramo sector calle 13

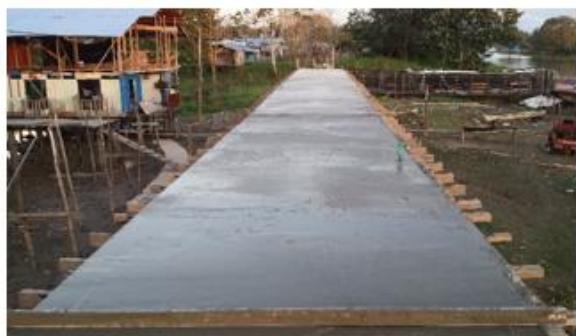
Colocación de concreto para placa en el tramo 5

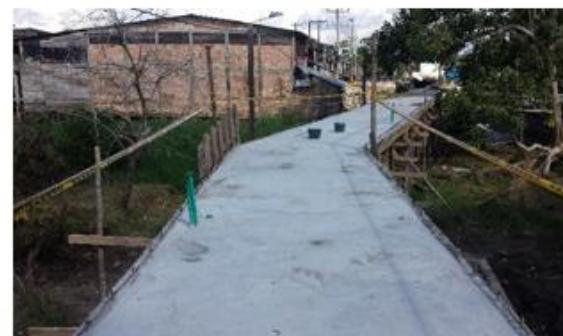
Colocación de concreto para placa en el tramo 1

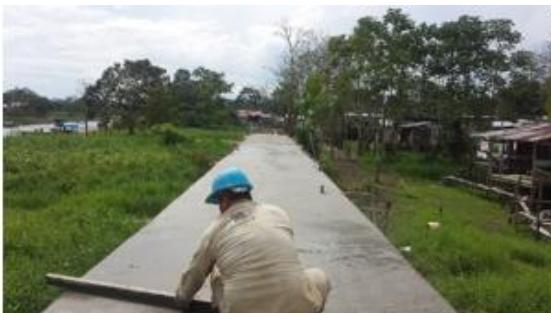
Colocación de concreto placa tramo 3

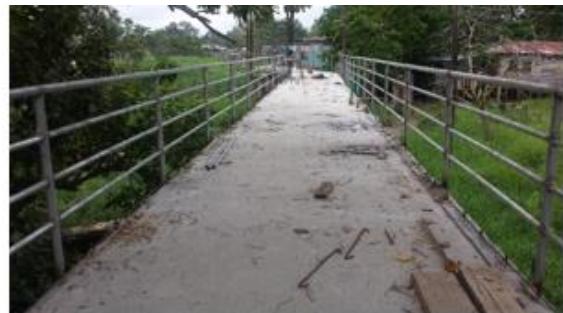
Instalación de barandas tramo 1

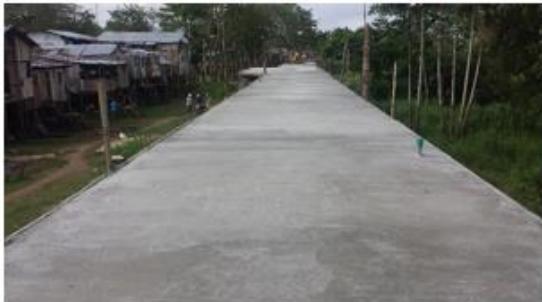
Foto 3: Placa tramo 4

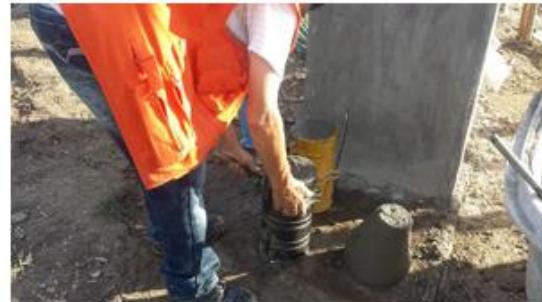
Foto 4: Muestras de cilindros de concreto para ensayos de resistencia

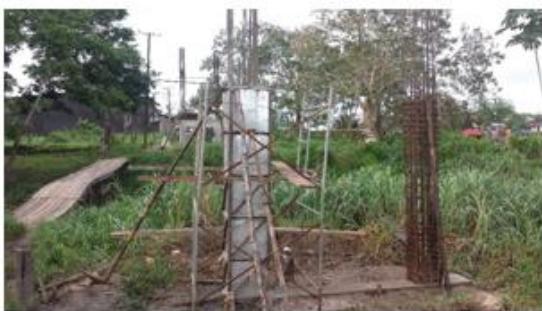
Foto 5: Colocación de concreto columna P1B (Puente colgante N° 1)

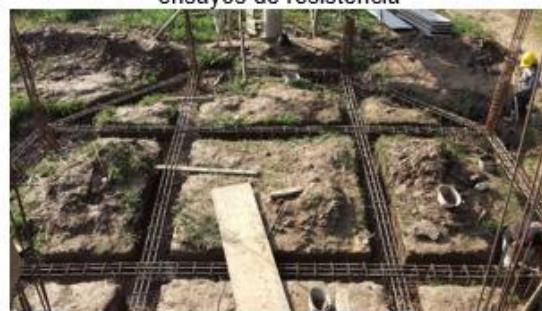
Foto 6: Instalación refuerzo viga de cimentación mirador N°2

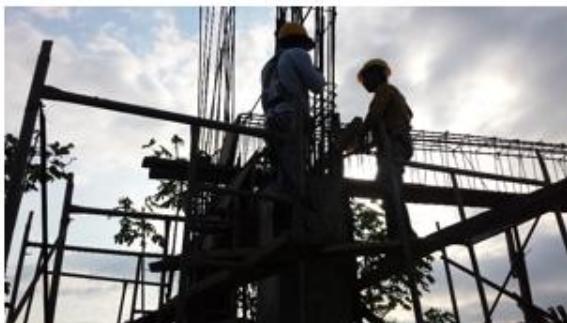
Foto 13: Viga Nivel sendero puente N° 1 (P1B) - K0+125

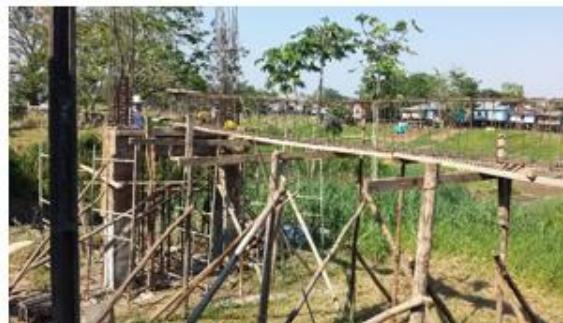
Foto 14: Viga Nivel sendero puente N° 1 (P1B) - K0+125

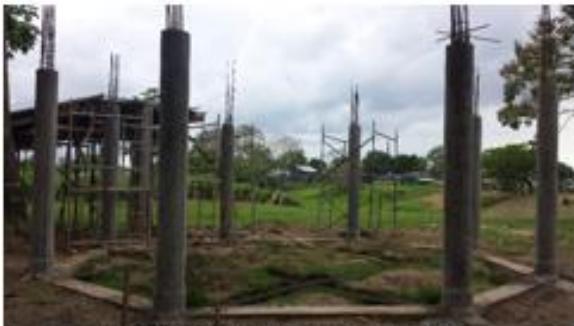
Foto 7: Columnas para miradores

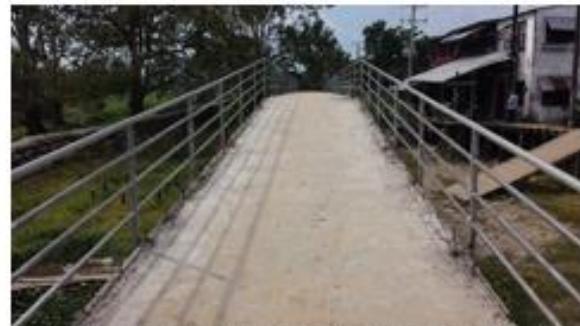
Foto 8: Instalacion de barandas en el tramo 1
acceso al sendero

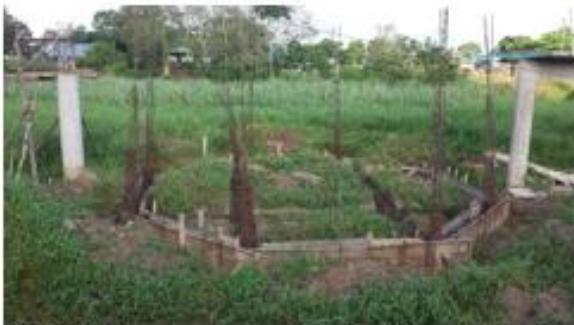
Foto 9: Refuerzo viga de cimentación mirador N° 1 -
K0 + 170

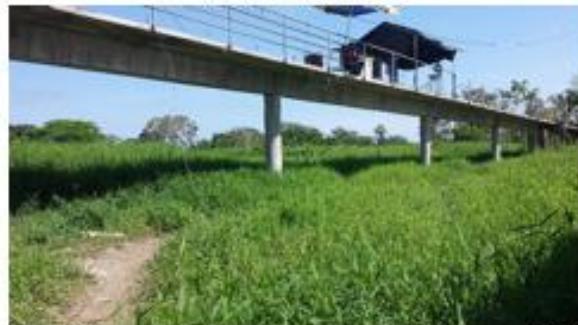
Foto 10:Instalación de Barandas en el Tramo N° 3 -
K 0+ 180

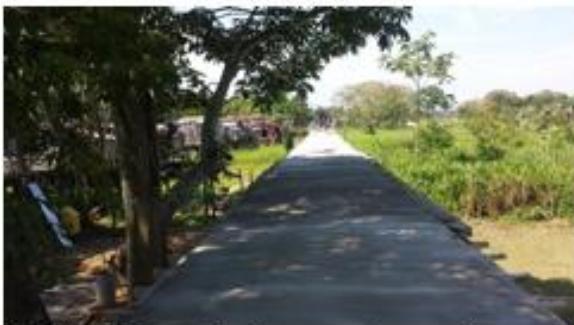
Foto 11: Colocación de concreto para placa en el
tramo N°3 - K0+250

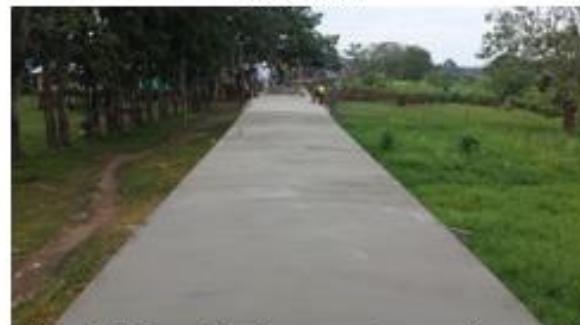
Foto 12:Colocación de concreto para placa en el
tramo N°4 - K0+330

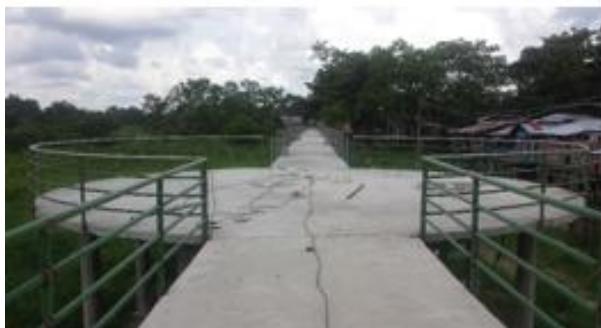
Foto 7: Baranda mirador N° 1 - K0 + 170

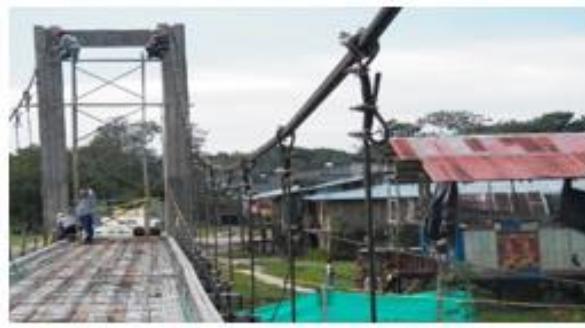
Foto 8: Montaje cables principales y pendones del Puente N° 2

- f. Los tirantes de los Puentes colgantes son marca **EMCOCABLES** y en este aspecto es importante resaltar que parte de la sección de los cables estará sumergida durante un periodo de aproximadamente tres(3) Meses por la Dinámica Hidráulica del Rio Amazonas por lo cual las secciones sometidas a inmersión se protegieron con Lubricantes ESPECIALES de acuerdo a lo estipulado en el Numeral 5 “Exposición a la Oxidación y Corrosión por operación del cable en ambiente húmedos , los cuales se deben proteger con lubricantes especiales, para este caso se utilizó sellante Asfáltico Bituminoso, este recubrimiento debe realizarse ,máximo cada seis meses o por cada actividad de aumento de nivel del rio , es decir que se debe

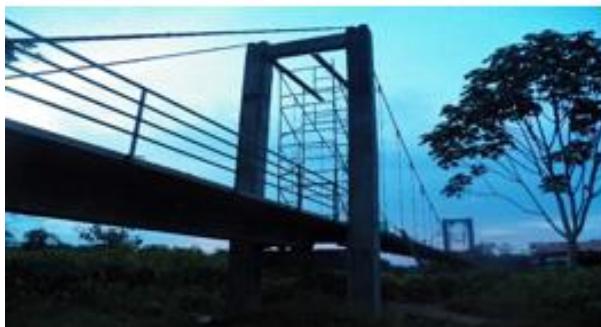
Foto 9: Montaje cables principales y pendones del Puente N° 2

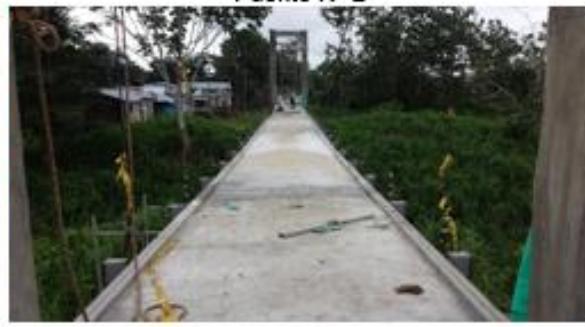
Foto 10: Placa del Puente N° 2

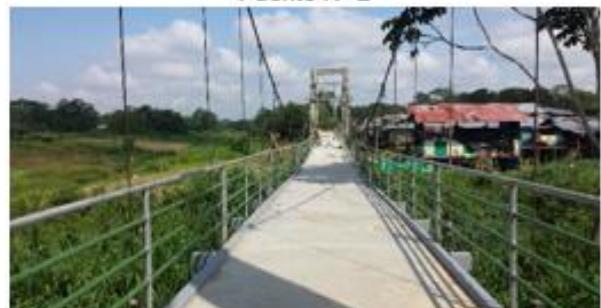
Foto 11: Baranda del Puente N° 2

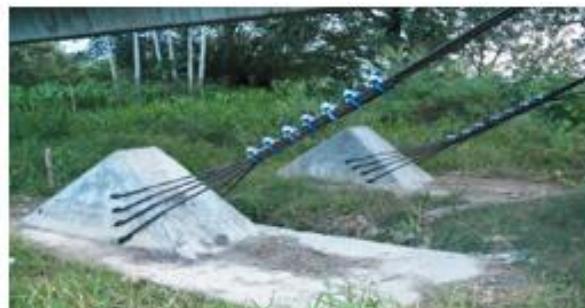
Foto 12: Anclaje del Puente N° 2

- g. De acuerdo a lo concluido anteriormente en el **Puente No 2**, la Administración Municipal deberá mantener un estricto monitoreo de la erosión y efectos de socavación a causa de los colectores de Aguas Negras (A.N) averiados ,que mantienen efectos pasivos de degradación de la margen , es preciso concientizar a la Administración de las Obras necesarias para detener este efecto y lo cual consiste en dar continuidad al Colector de A.N y conducir el Caudal a zonas de No influencia con las estructuras construidas.
