CLASE DE DOCUMENTO: Informe Mensual de Interventoría No. 003.	CODIGO:	FECHA:
REVISION Y ESTADO DE INFORMES	INFTEC-345-02	03-2016

INTERVENTORÍA TÉCNICA, ADMINISTRATIVA, OPERATIVA, AMBIENTAL, SOCIAL Y FINANCIERA PARA LAS OBRAS DE LA CONSTRUCCIÓN DEL PROYECTO FARO MIRADOR SOBRE EL RÍO MAGDALENA EN EL MUNICIPIO DE PUERTO TRIUNFO, DEPARTAMENTO DE ANTIOQUIA.

INFORME MENSUAL DE INTERVENTORIA No 3.

INFMES No. 003-345-2016

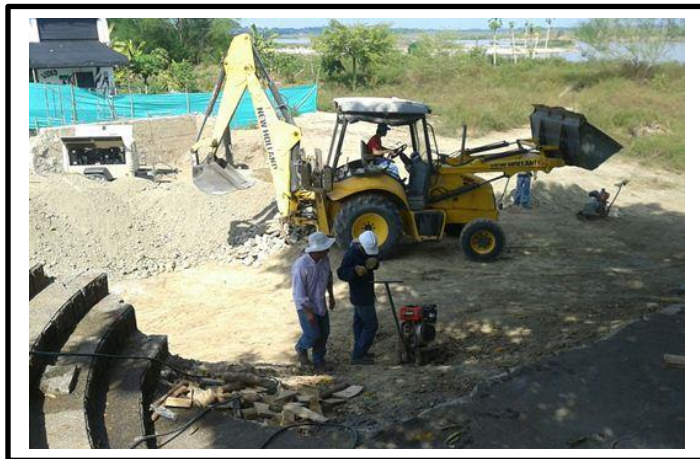
Inicio en llenos con material estructural 9/02/2016:

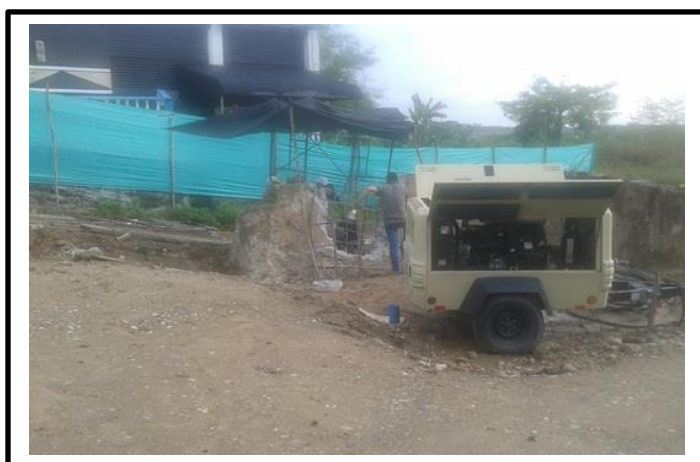
Martillo utilizado para demolición de muro con cimentaciones a 8mts de profundidad (esas cimentaciones y muro, interfieren en las cimentaciones del muro de contención a construir): 9/02/2016

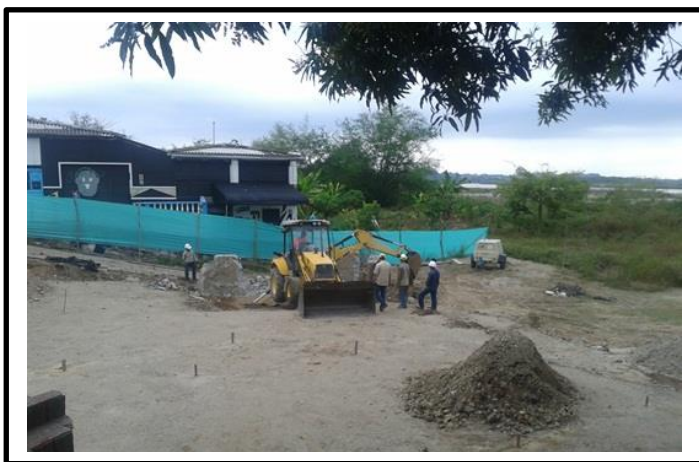
Material de lleno estructural compactado en hasta tres capas de 20 cm cada una 9/02/2016:

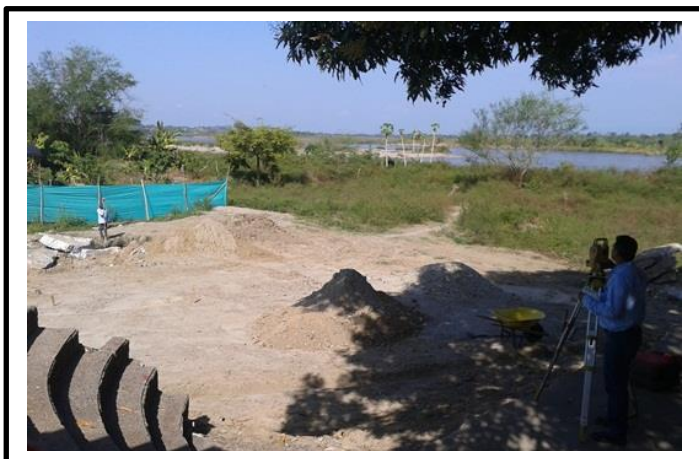
Topografía, tomando los puntos de sobre excavación (Muro hasta los cimientos) y replanteando el área del proyecto: 9/02/2016.

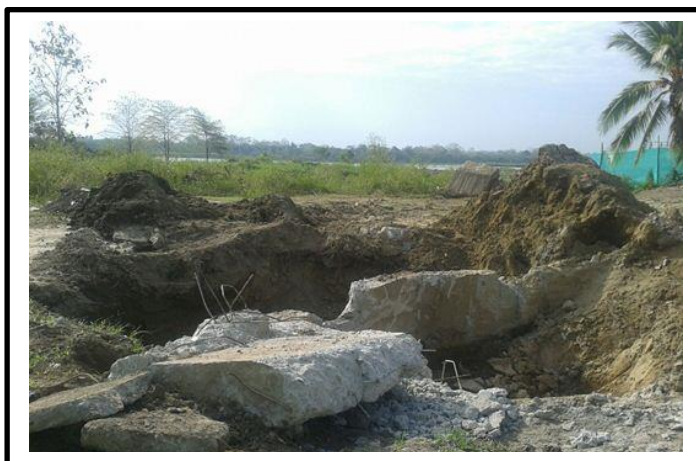
Escombros de demolición de muro cuyas cimentaciones se encuentran a 8 mts aproximadamente, (esas cimentaciones y muro, interfieren en las cimentaciones del muro de contención a construir): 9/02/2016.

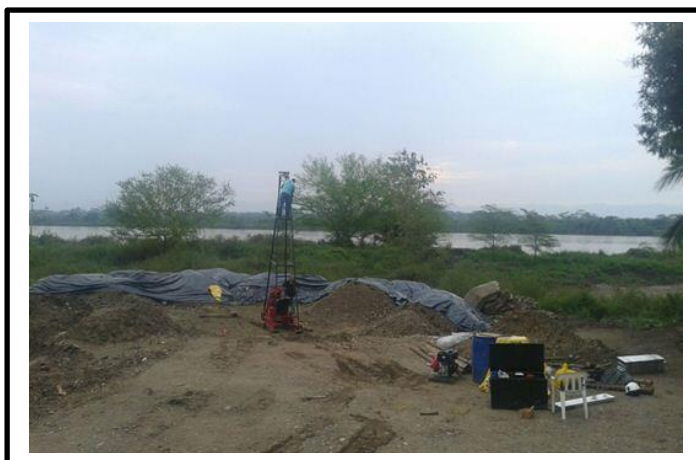
**perforaciones. Única actividad desde 17/02/2016 al 29/02/2016.
23/02/2016:**
