CLASE DE DOCUMENTO: <b>Informe Mensual de Interventoría No. 006.</b>	CODIGO:	FECHA:
REVISION Y ESTADO DE INFORMES.	<b>INFTEC-345-04</b>	<b>06-2016</b>

***INTERVENTORÍA TÉCNICA, ADMINISTRATIVA, OPERATIVA, AMBIENTAL, SOCIAL Y FINANCIERA PARA LAS OBRAS DE LA CONSTRUCCIÓN DEL PROYECTO FARO MIRADOR SOBRE EL RÍO MAGDALENA EN EL MUNICIPIO DE PUERTO TRIUNFO, DEPARTAMENTO DE ANTIOQUIA.***

**INFORME MENSUAL DE INTERVENTORIA No 6.**

**Puerto Triunfo, 31 de Mayo de 2016.**

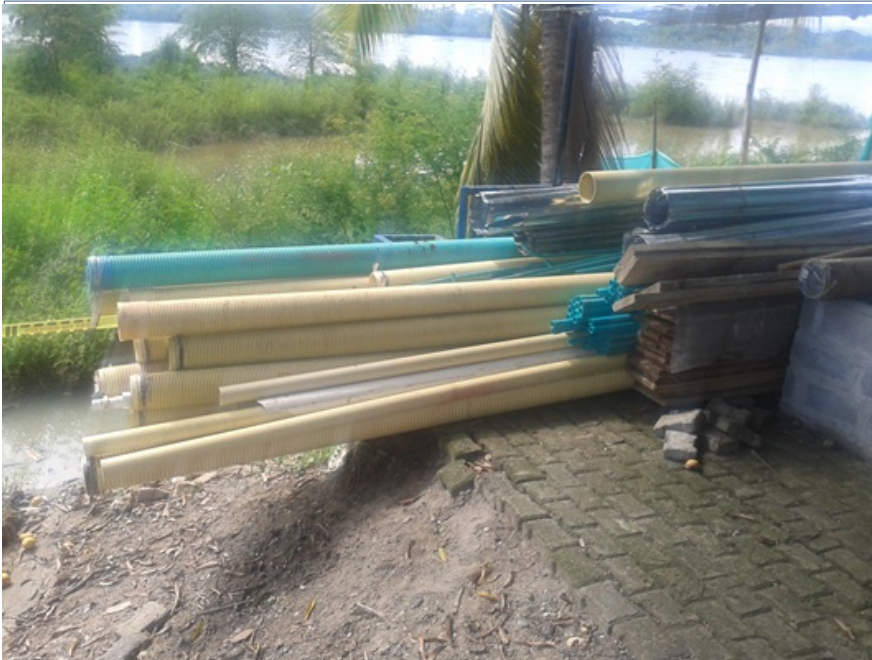
Llegada de material el Domingo 29-05-2016.

La única novedad este mes, fue la llegada de material a la obra como andamios, formaleta y mezcladora.

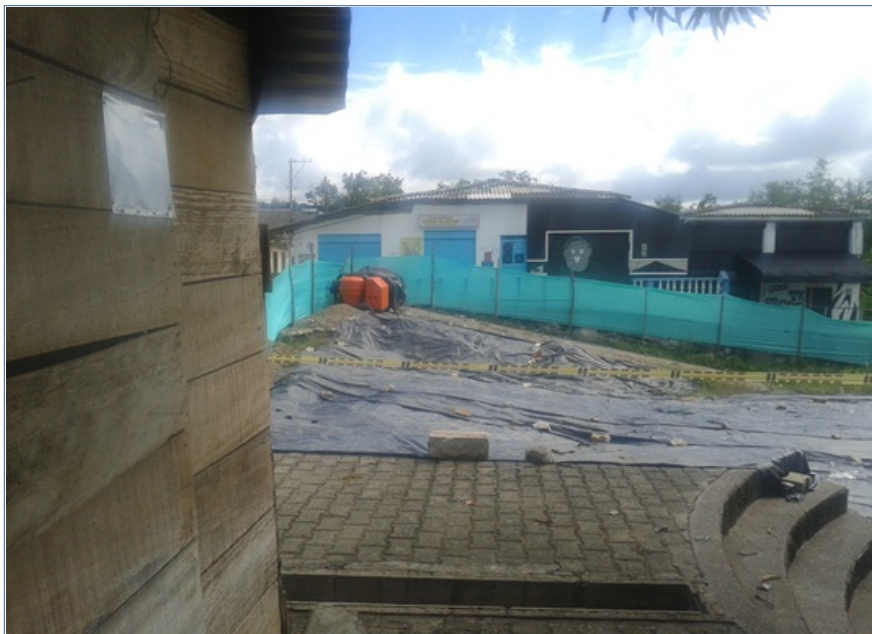
Llegada de material el Domingo 29-05-2016.

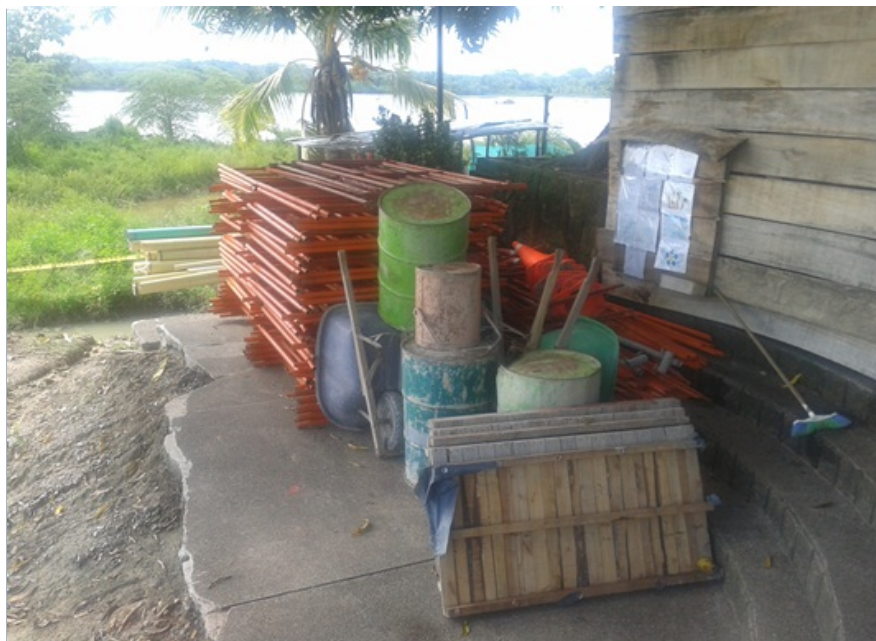
Llegada de material el Domingo 29-05-2016.
