**CONSTRUCCION DE LA PRIMERA ETAPA DEL SENDERO  
PEATONAL AL PICO EN LA ISLA DE PROVIDENCIA Y SANTA  
CATALINA**

**CONTRATO No.FNT-308-2014**

**INFORME 2**

**OMICRON DEL LLANO LTDA**

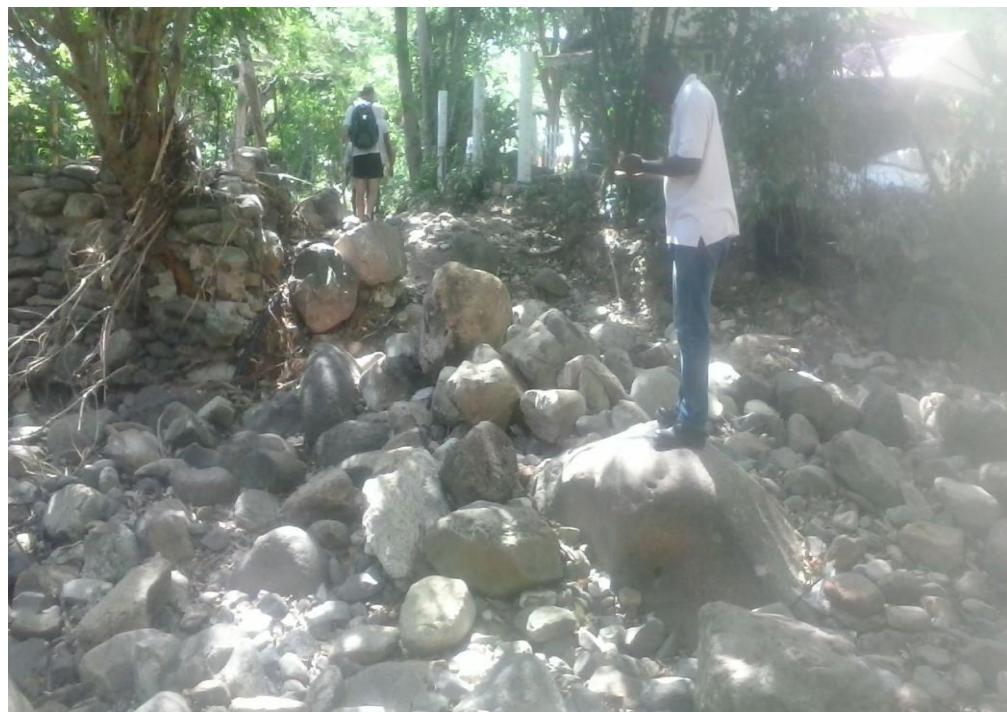
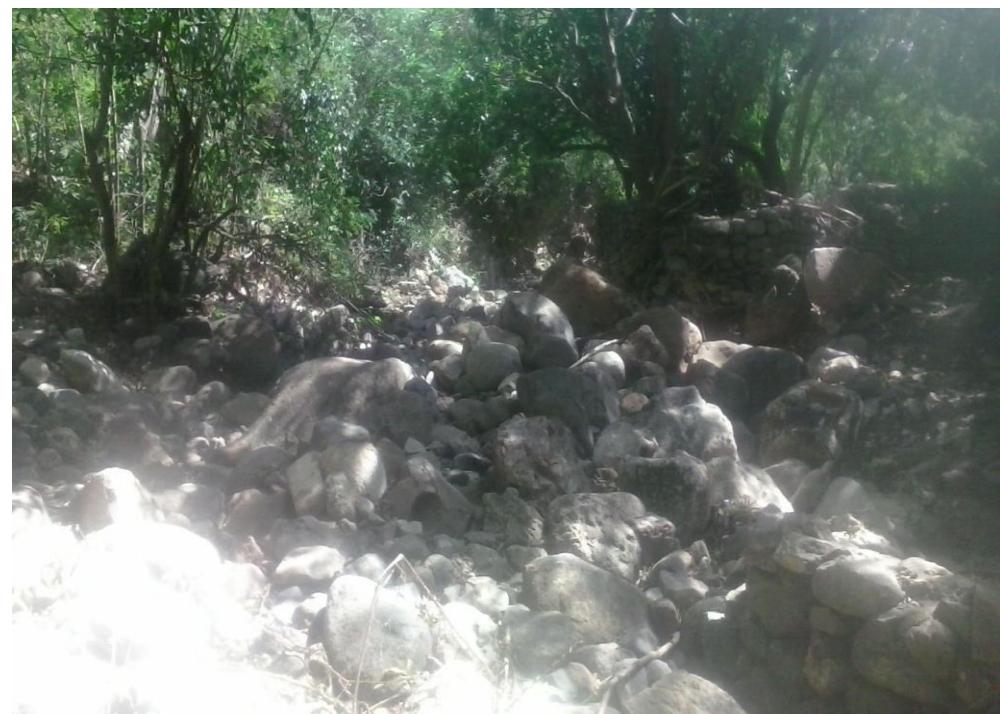
Sin embargo se pudo apreciar en el lecho del arroyo sobre el cual debe pasar el puente proyectado, la existencia de gran cantidad de rocas que fueron traídas por las avenidas de la anterior temporada invernal y que deben ser removidas en una longitud de aproximadamente 30 metros aguas arriba y 20 metros aguas abajo para garantizar la capacidad hidráulica del arroyo y no obstaculizar el paso del flujo de agua lo cual puede repercutir en las obras a construir. En el informe se anexa registro fotográfico del estado del cauce del arroyo.

Aspecto acumulacion de rocas en zona de arroyo

- ✓ Realizar la limpieza del cauce del arroyo en aproximadamente 50 metros del material excesivo de rocas que depositó el arroyo en las avenidas del anterior periodo invernal.

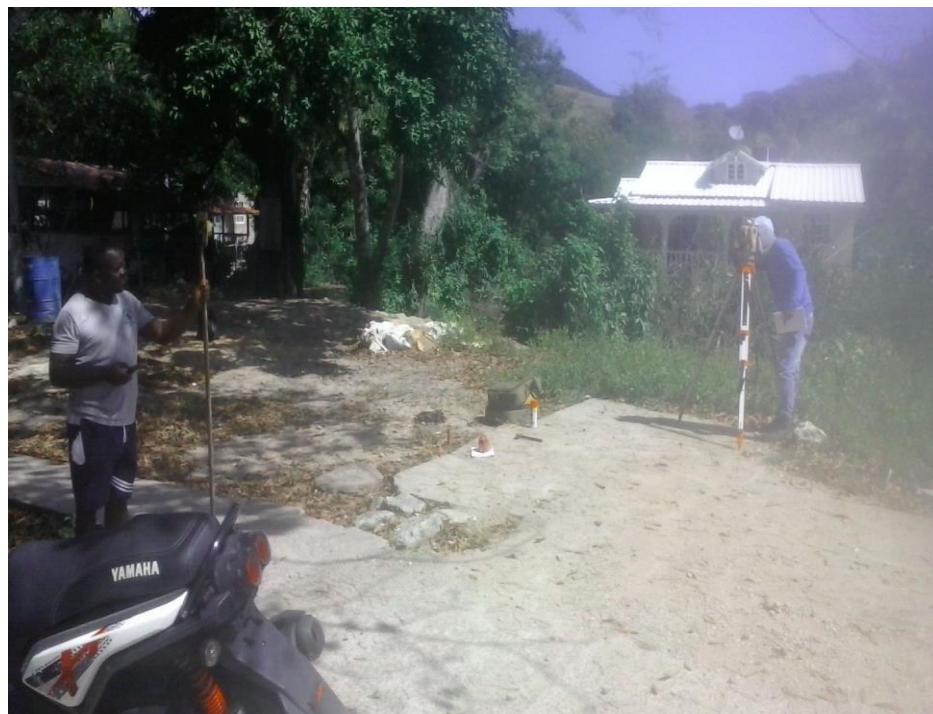
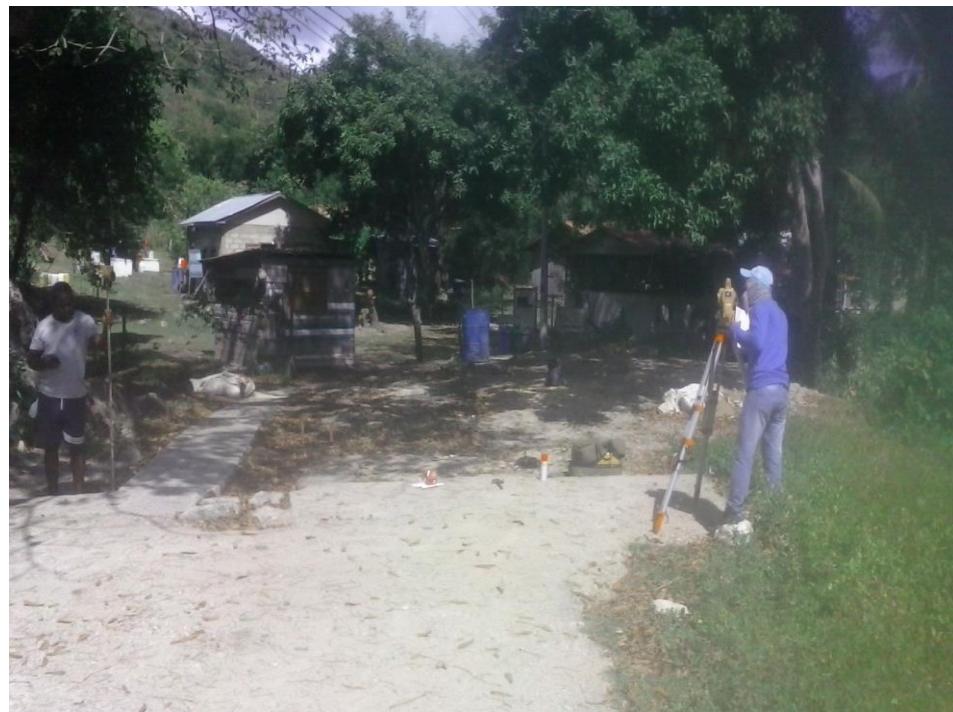
Replanteo topográfico

Replanteo Topográfico

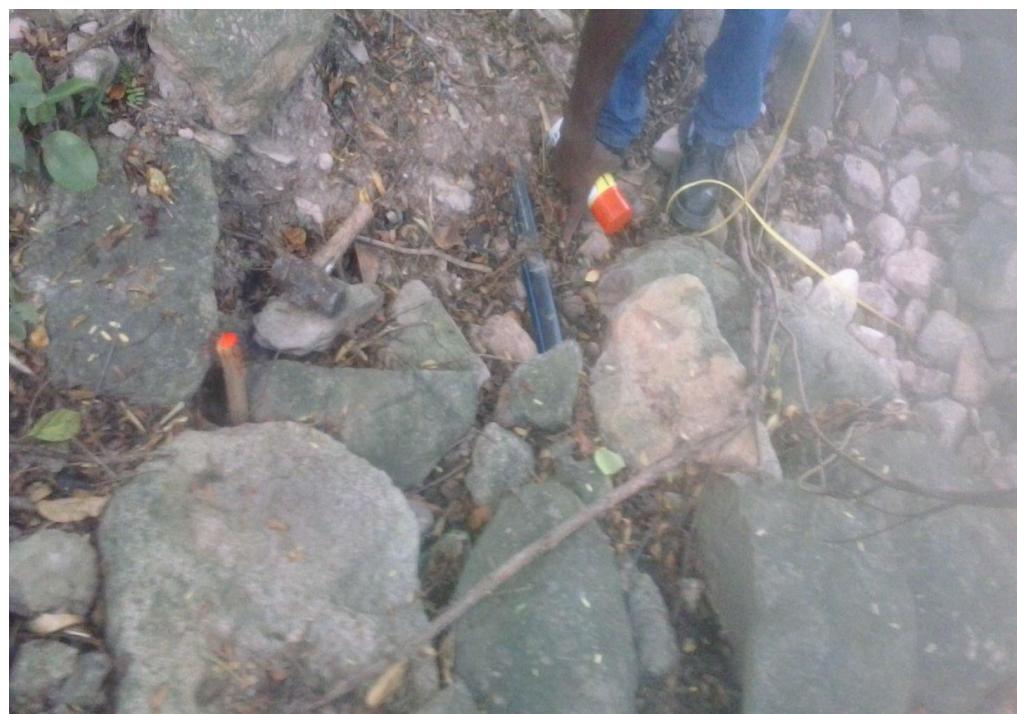
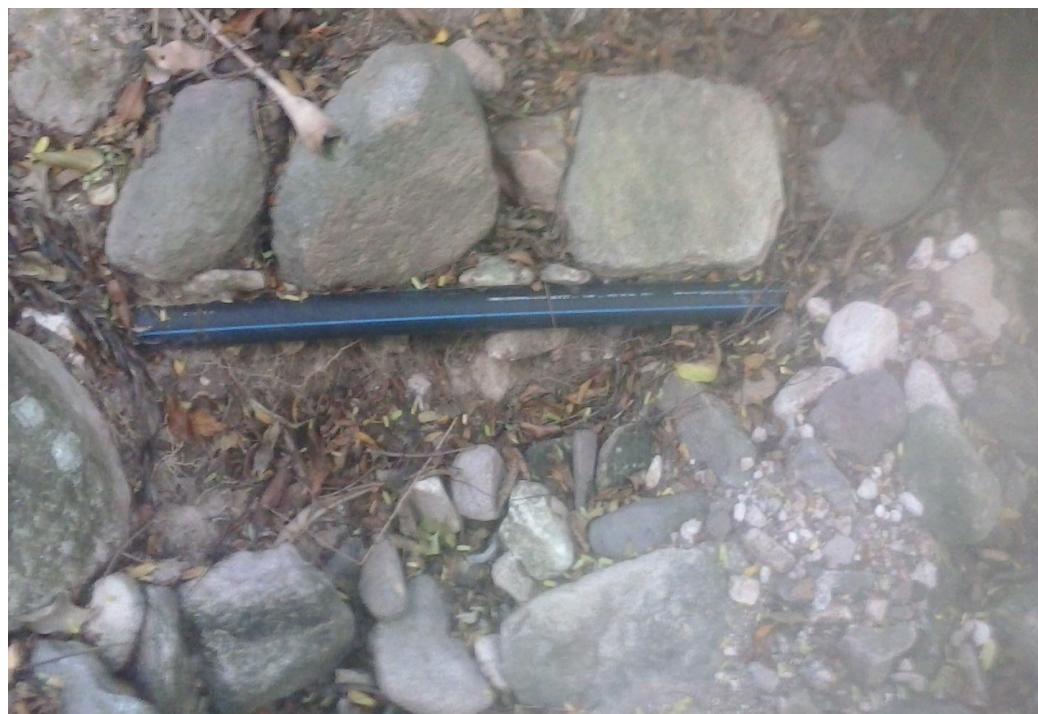
Aspecto tubería a reubicar

- ✓ Se recomienda incluir el ítem de movimiento y reinstalación de redes de acueducto, las cuales pasan junto a 150 metros del sendero proyectado y en la cercanía a las excavaciones para las zapatas de los pedestales del puente peatonal.

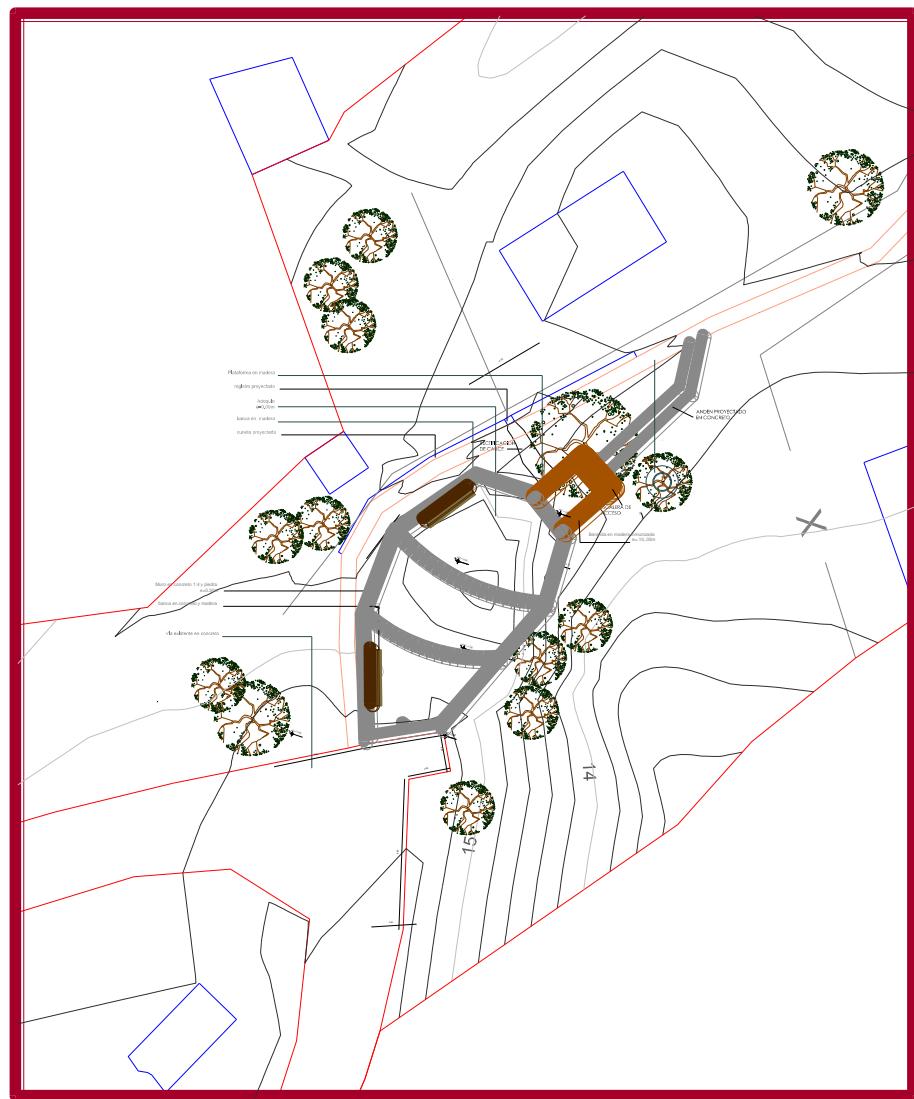
## Detalle reubicación terrazas de plaza Botton House

- ✓ Se recomienda modificar la localización de las tarimas de la plaza botton house a fin de aprovechar el nivel existente de terreno y no entrar en predio aledaño privado.
