# **OMICRON DEL LLANO LTDA.**

El presente documento en relación con la propuesta técnica aprobada por FONTUR, presenta el desarrollo de las actividades desarrolladas durante el período agosto 1 al 31 de 2016, relacionadas con el contrato No.FNT-308-2014 cuyo objeto es la Construcción de la Primera Etapa del Sendero peatonal Al Pico en la Isla de Providencia y Santa Catalina, Otro sí, contiene los resultados de las actividades ejecutadas en campo y oficina por la firma interventora OMICRON DEL LLANO LTDA partiendo de la revisión y complementación de los ajustes realizados al proyecto con base a las conclusiones obtenidas en las reuniones de socialización realizadas con la firma constructora, la comunidad y los funcionarios de la administración, de FONTUR, Coralina, Concejo Municipal, etc

### **1 DESCRIPCION DEL PROYECTO**

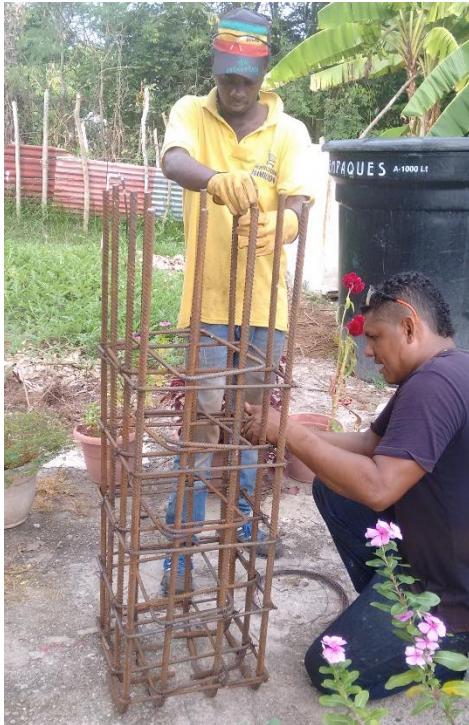
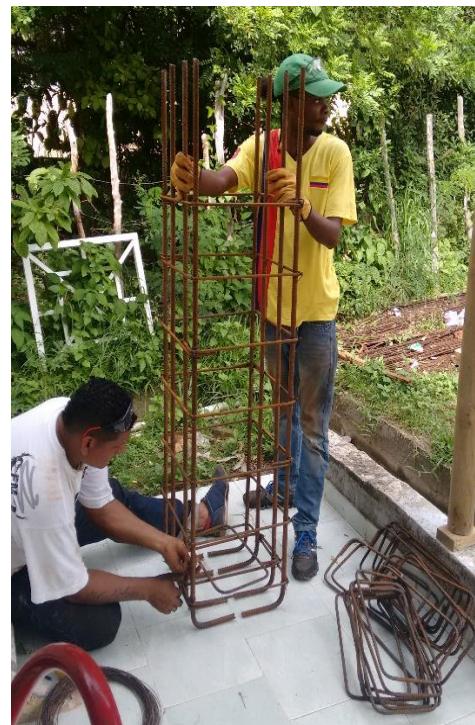
Fig 3 Corte y figuración de acero

- Excavaciones para zapatas con medidas variantes (0.80 x 0.80, 1.40 x 1.40, 1.60 x 1.60) para los puentes ubicados en k0-910 de 7ml, k1-160 de 20ml y k1-400 de 30ml, almacenamiento de materiales en bodega ubicada en el sector cercano al inicio del sendero al pico, corte y figuración de acero de refuerzo con especificaciones acero de 5/8" para refuerzos verticales para pedestales de 0.50 x 0.50 y 0.80 x 0.80 m van cada 0.10m de separación, para el refuerzo horizontal se dispone flejes cada 0.20m perimetral y flejes más angostos transversal y longitudinal en el interior del pedestal cada 0.20m para los pedestales ubicados en k0-910 y k1-160.

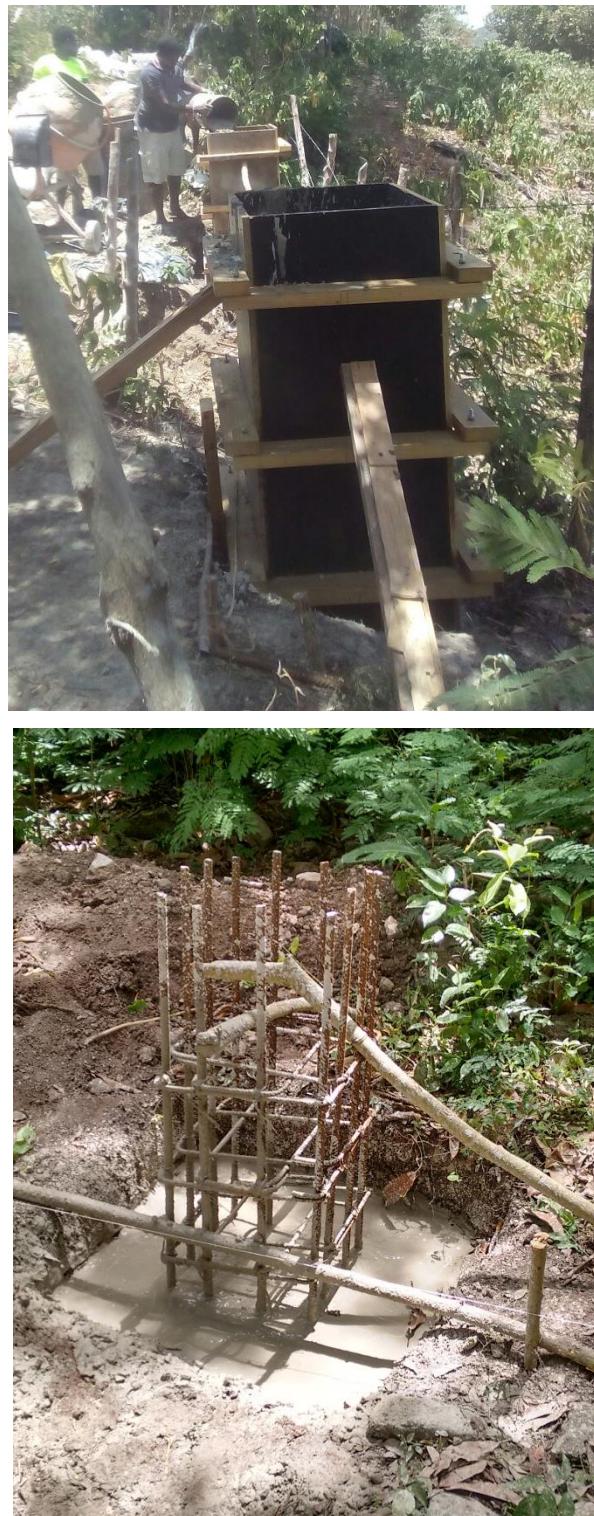
Fig 4 Fundida base pedestales k0-910 y k1-160

- Fabricación de formaletas en madera laminada de 2.40 x 1.20 m con refuerzo en madera de 4 x 4" en ambas direcciones vertical y horizontal asegurado con puntillas de 3", armado con tornillos de 3" con pernos para evitar la deformación de la formaleta.
- Fundida de pedestales de 0.50 x 0.50 en k0-910 con alturas variables entre 1.60 y 2.00 m en concreto con resistencia de 300 psi mesclado en sitio teniendo en cuenta dosificación para lograr la resistencia.

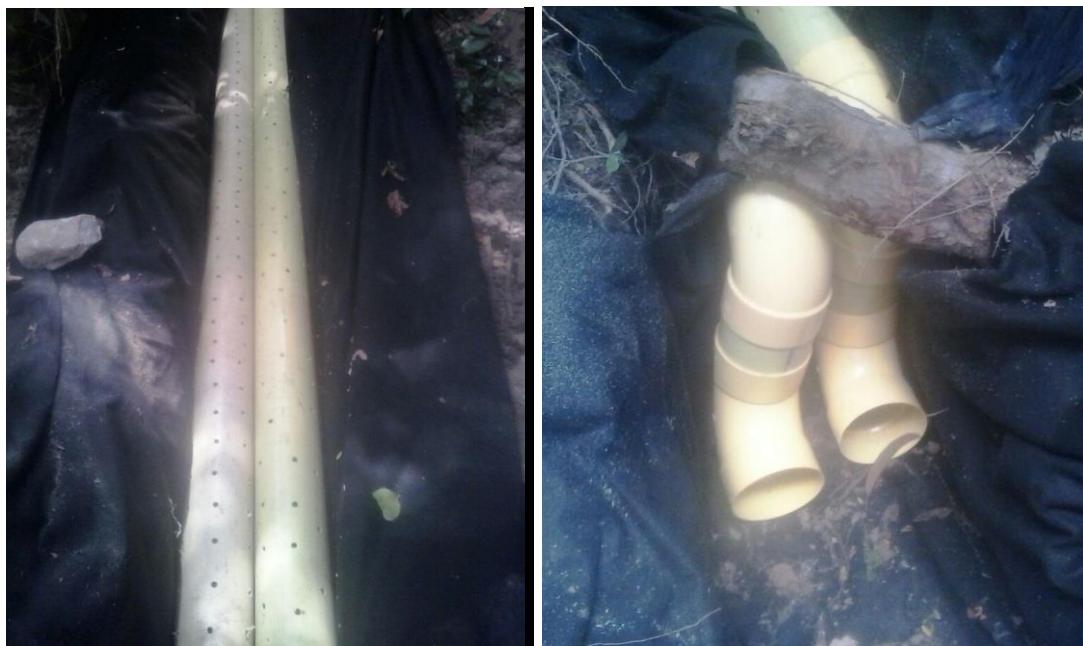
Fig 7 Construcción de filtro entre K1-160 y K1-400

- Remoción y reubicación de rocas existentes para ser utilizadas en enrocado de protección en el mismo sector k0- 910 bajo puente de 7m.
- Fabricación de filtro en sector entre k1-160 y k1-400 con una excavación de 0.70 x 0.70 x 60m aplicación de base en gravilla para filtrar el agua instalación de tubería de 6" con perforaciones cada 0.10m en dada sentido recubierta con geo textil y relleno con material de sitio teniendo en cuenta porcentaje de compactación.
