OMICRON DEL LLANO LTDA.

El presente documento en relación con la propuesta técnica aprobada por FONTUR, presenta el desarrollo de las actividades desarrolladas durante el período octubre 1 al 31 de 2016, relacionadas con el contrato No.FNT-308-2014 cuyo objeto es la Construcción de la Segunda Etapa del Sendero peatonal Al Pico en la Isla de Providencia y Santa Catalina, contiene los resultados de las actividades ejecutadas en campo y oficina por la firma intervenitora OMICRON DEL LLANO LTDA partiendo de la revisión y complementación de los ajustes realizados al proyecto con base a las conclusiones obtenidas en las reuniones de socialización realizadas con la firma constructora, la comunidad y los funcionarios de la administración, de FONTUR, Coralina, Concejo Municipal, etc

1 DESCRIPCION DEL PROYECTO

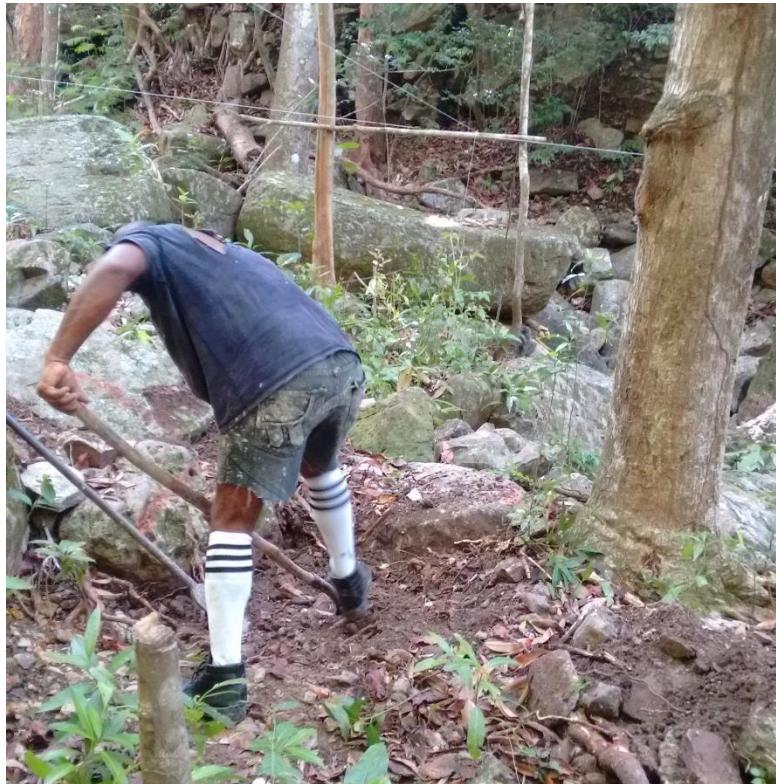
- Excavación de zapatas para los pedestales correspondientes al puente ubicado en k1-803 y verificación de las medidas para cumplir con las especificaciones.

Excavación para pedestales en el k1-803

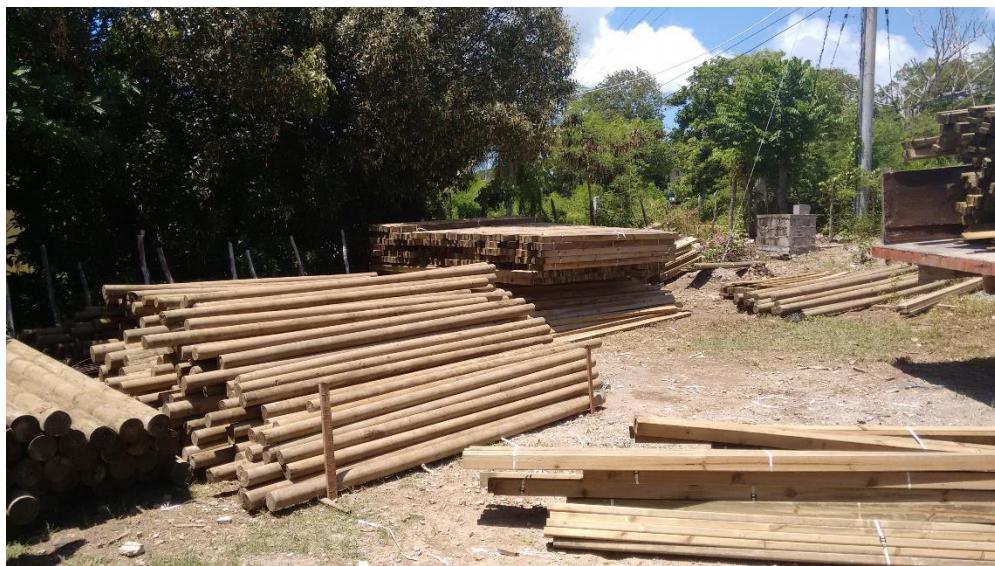
La madera a utilizar en los puentes la cual esta lista en su totalidad se encuentra en sitio desde la última semana de septiembre por inconvenientes logísticos del proveedor.

Almacenaje de madera para puentes

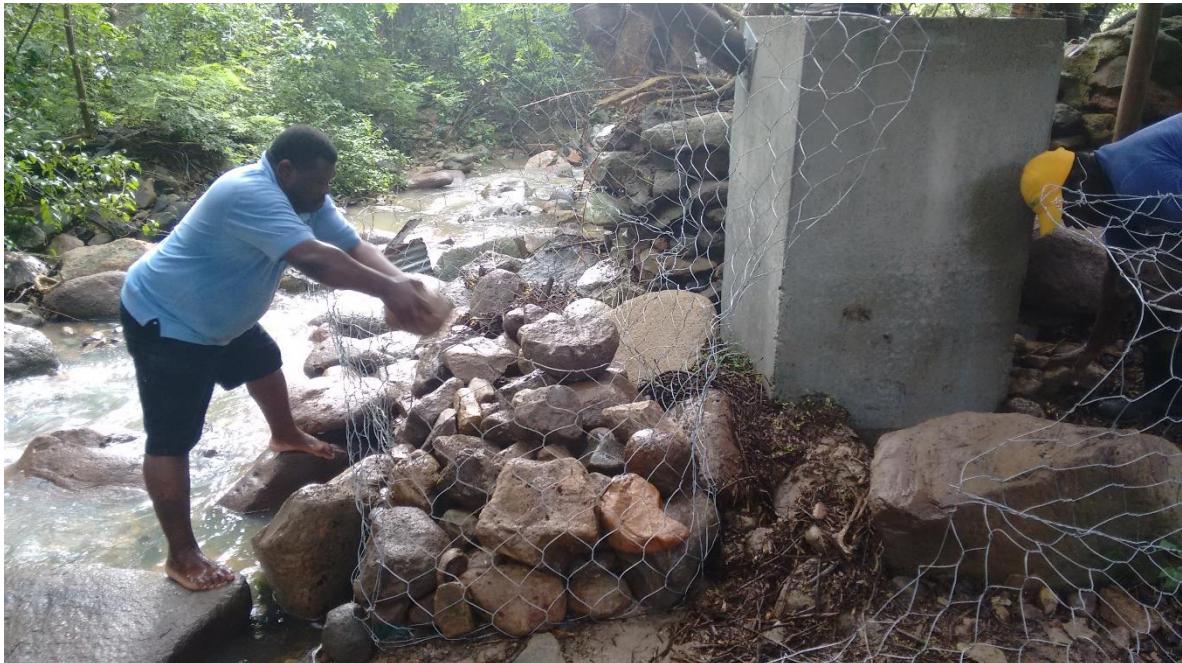
Llenado de mallas para gaviones en k0-120

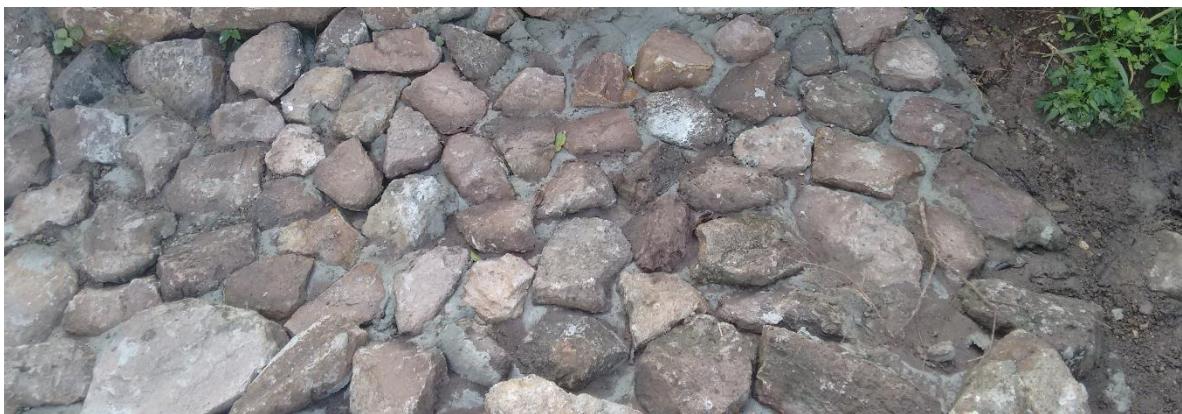
- Elaboración de enrocado de protección en un terreno lodoso ubicado en k1-700 con rocas del sitio recolectadas fijadas con mortero (arena, cemento y agua) para evitar la remoción por las escorrentías que pasan por el sendero con el fin de facilitar el acceso de los turistas en temporadas de lluvia y protección del sendero.
- Recolección de material del sitio en k2-900 para la elaboración de escaleras en roca natural según contrato.
- Ubicación y llenado de mallas para gaviones en el puente k0-120 para protección y encausamiento de las aguas en temporadas de lluvia.
- Trasporte y ubicación de la madera para los puentes a cada uno de los puntos donde se necesiten.

Enrocado de protección en k1-700
