**INTERVENTORÍA TÉCNICA, ADMINISTRATIVA, OPERATIVA, AMBIENTAL, SOCIAL Y FINANCIERA PARA LAS OBRAS DE LA CONSTRUCCIÓN DEL PROYECTO FARO MIRADOR SOBRE EL RÍO MAGDALENA EN EL MUNICIPIO DE PUERTO TRIUNFO, DEPARTAMENTO DE ANTIOQUIA.**

**INFORME MENSUAL DE INTERVENTORIA No 5.**

**INFMES No. 005-345-2016.**

**Puerto Triunfo, 30 de Abril de 2016.**

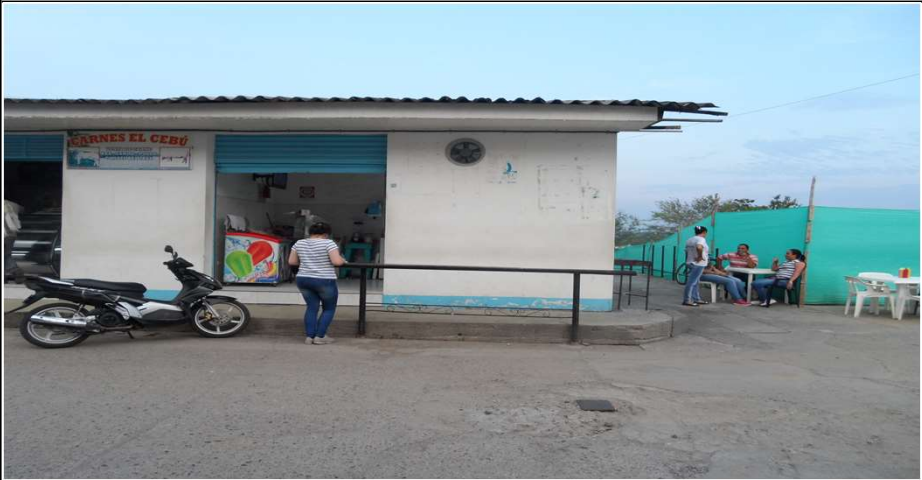
1. REGISTRO FOTOGRÁFICO DE FACHADA		
2. DATOS DEL LOTE		
Registro No. 0397      Elaboró:      Revisó:

MUROS	SE ENCUENTRA CON AGRIETAMIENTO SECTORIZADO
